## Piste cyclable et sentiers: fiche d'observation et de prévention d'incidents

# CARTE GÉNÉRALE PARC NATIONAL DE LA YAMASKA

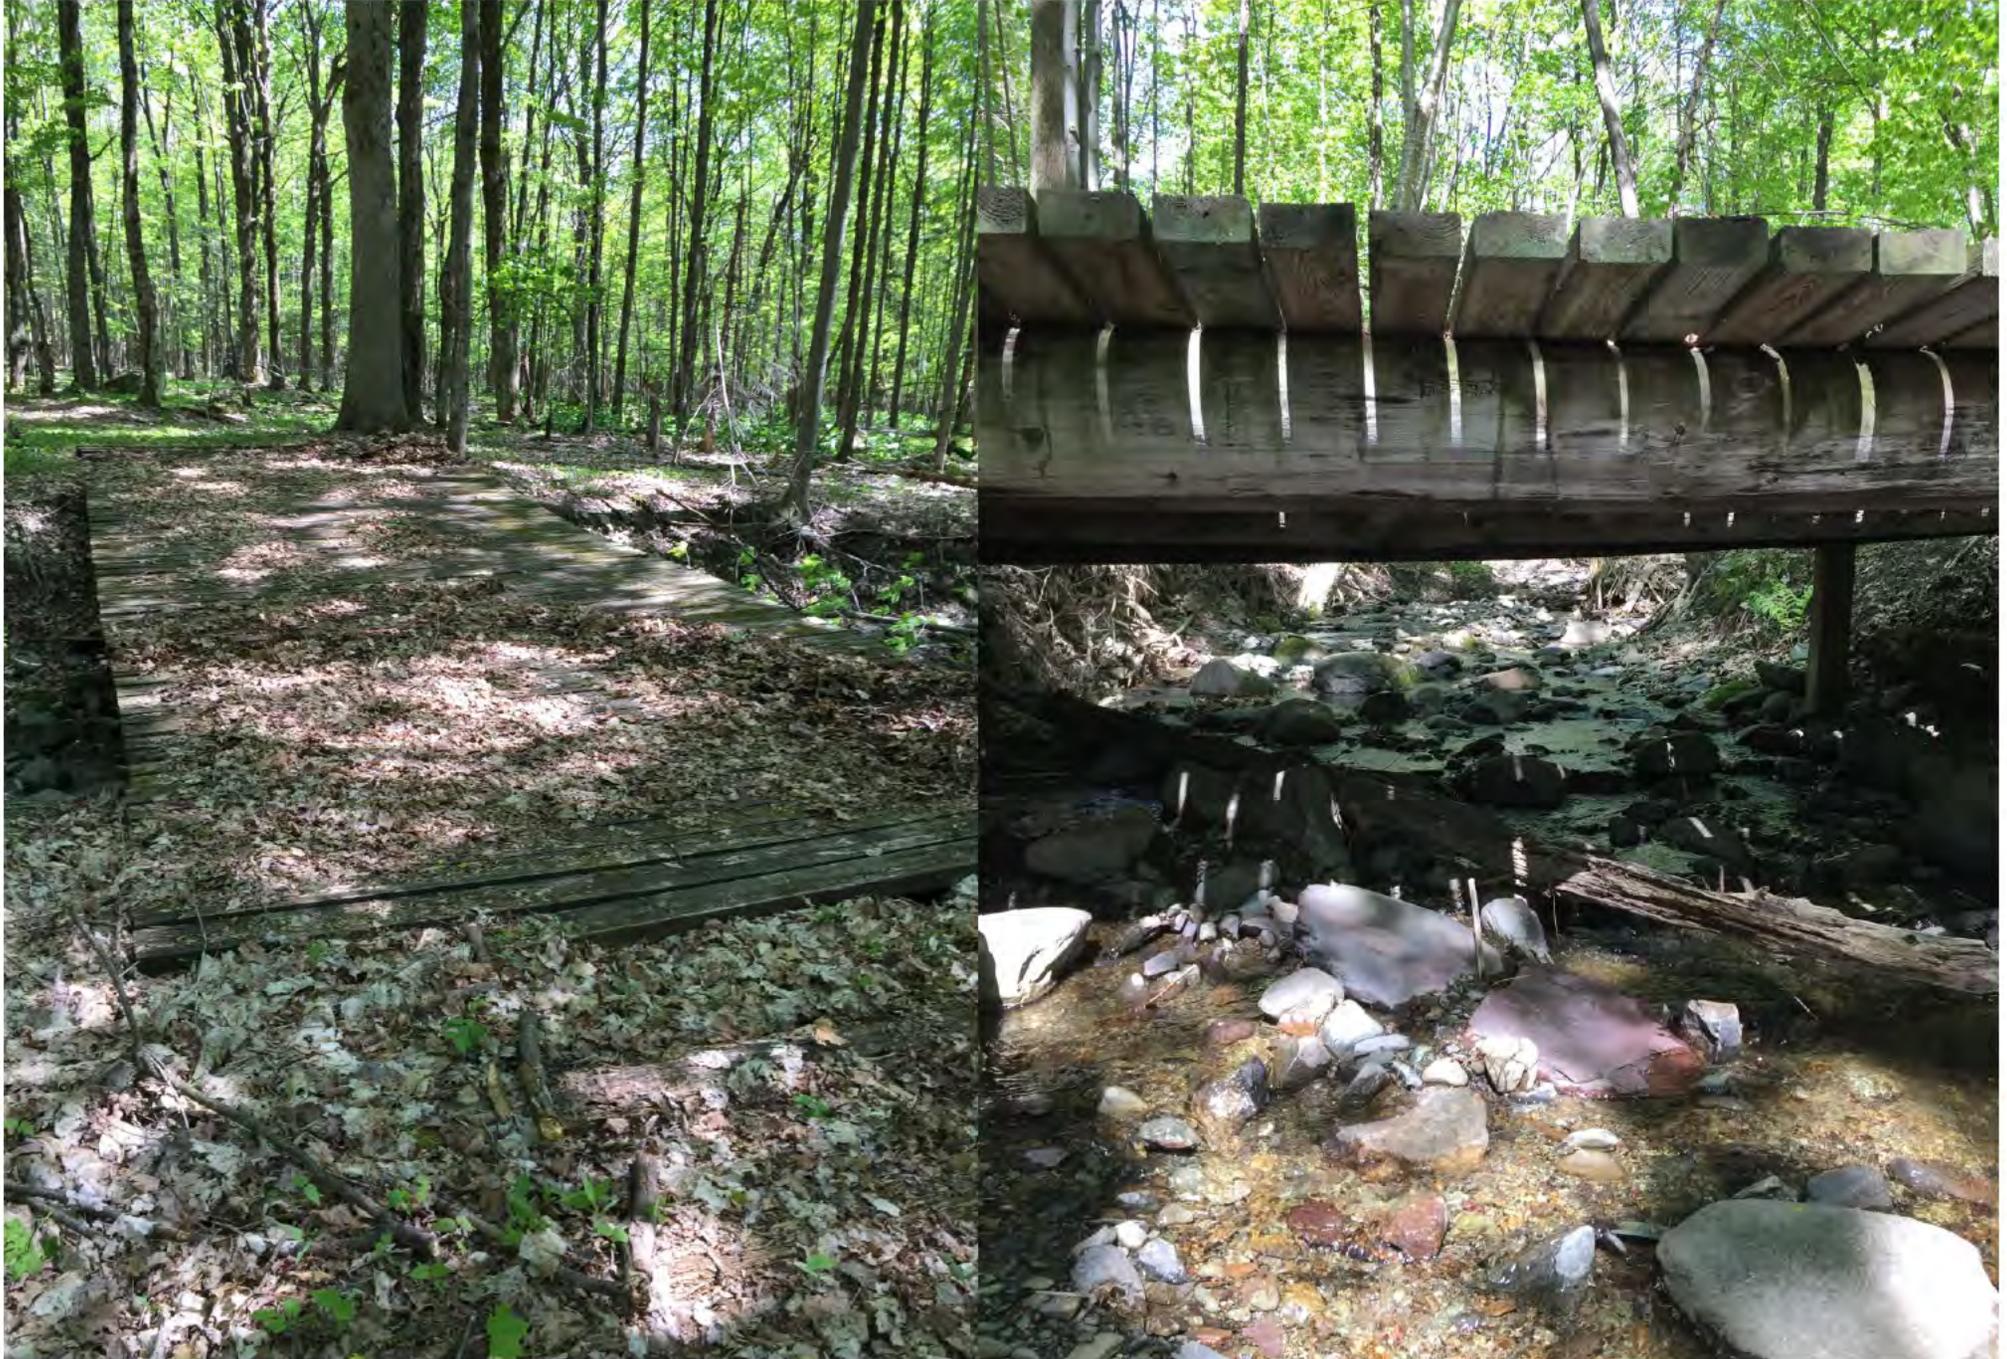
1) Besoin soufflage, semble solide pour passage pédestre et VTT des gpp...

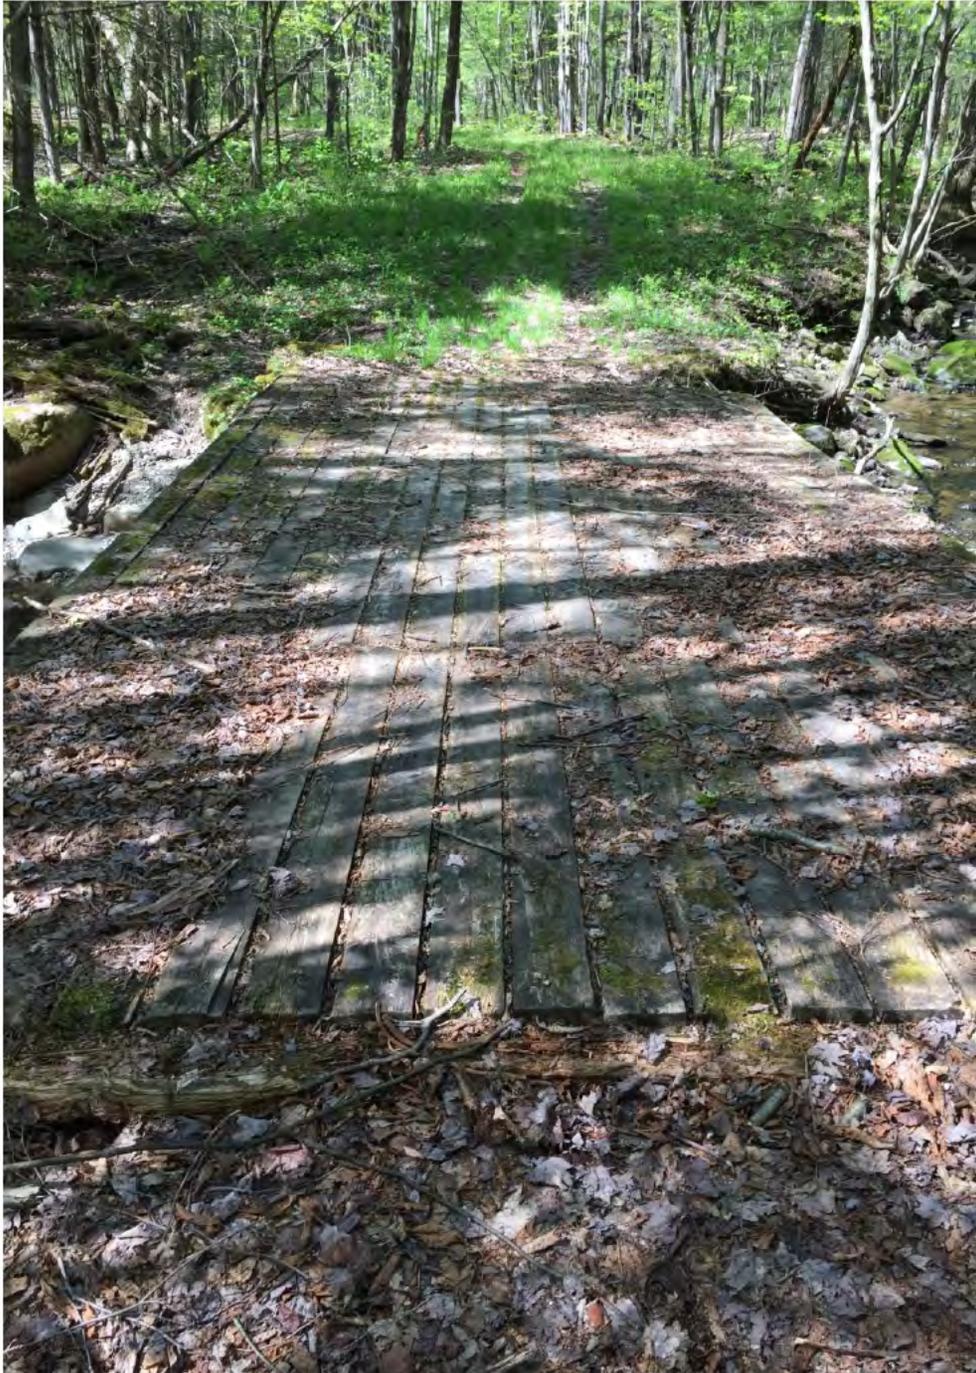
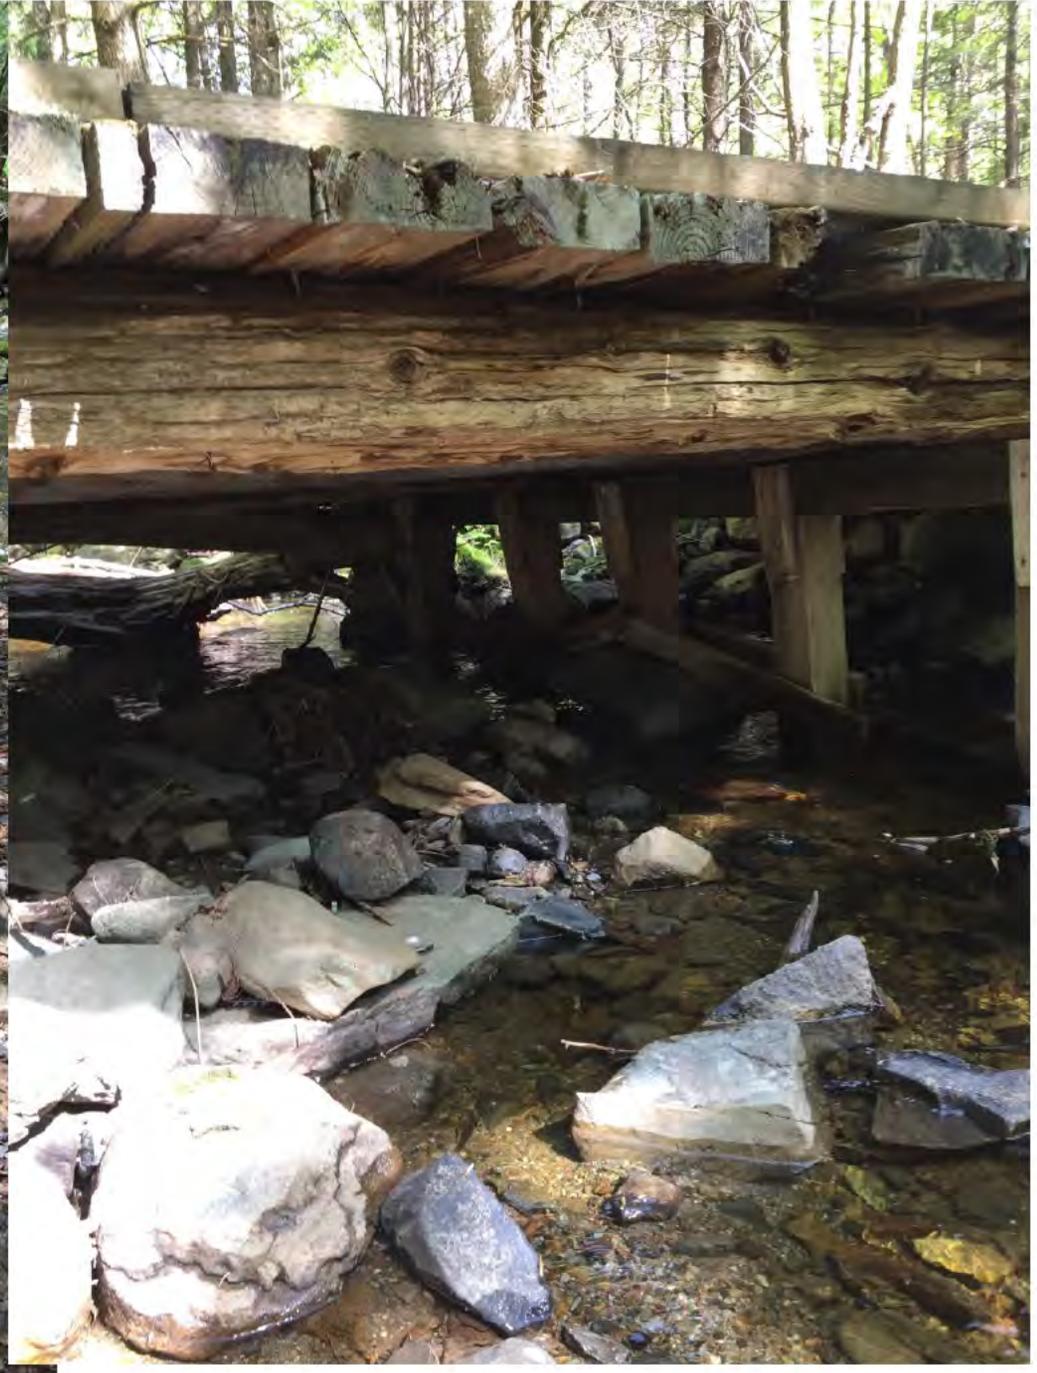
2) Semble encore solide, quelques planches avec mousse, planches sous le tablier en mauvais état

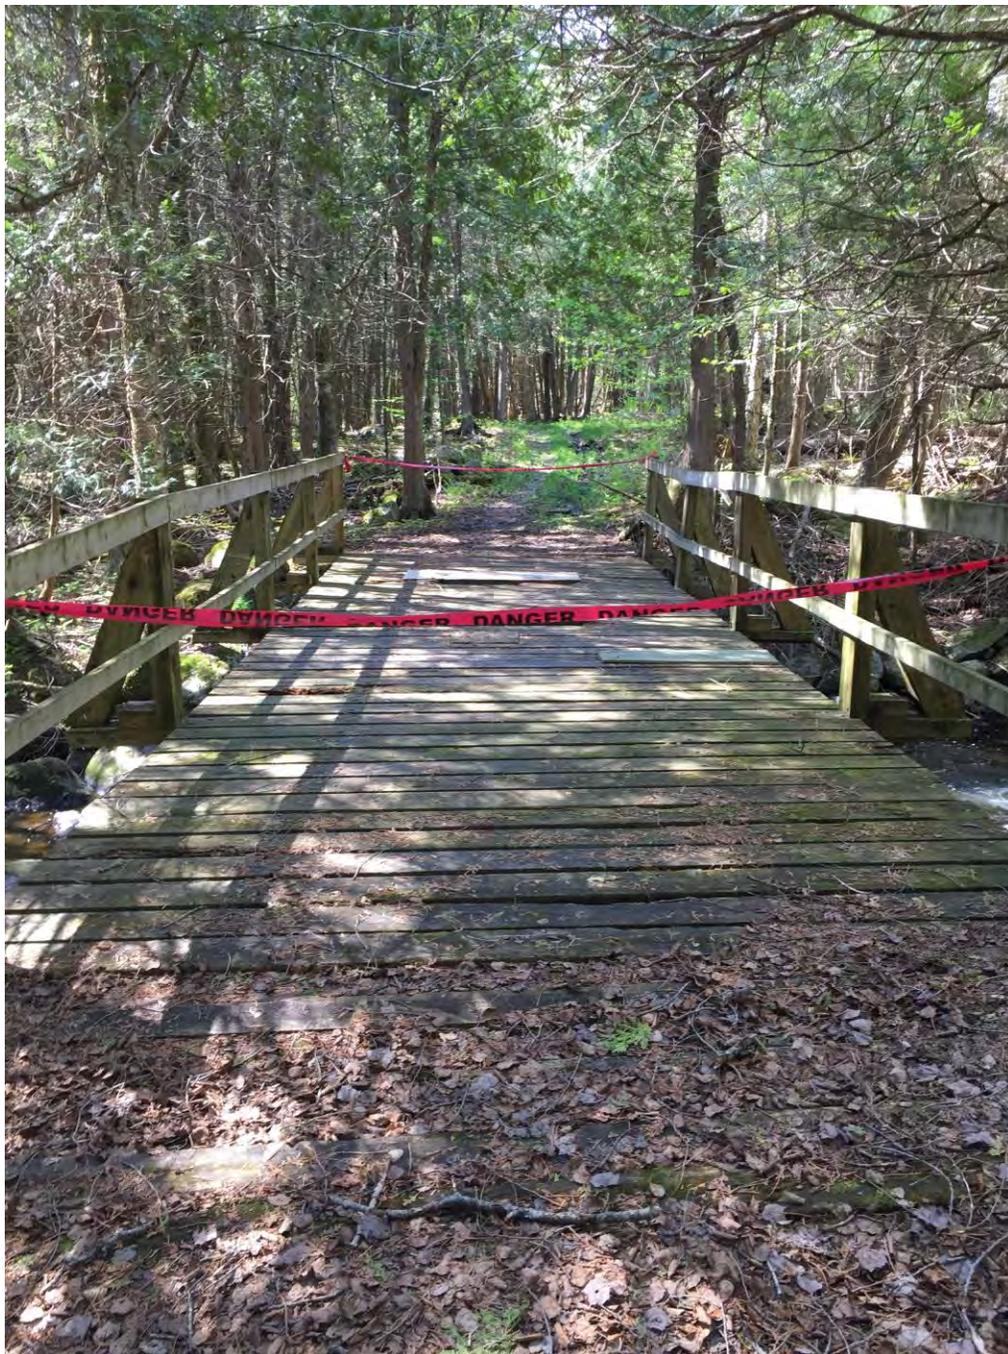
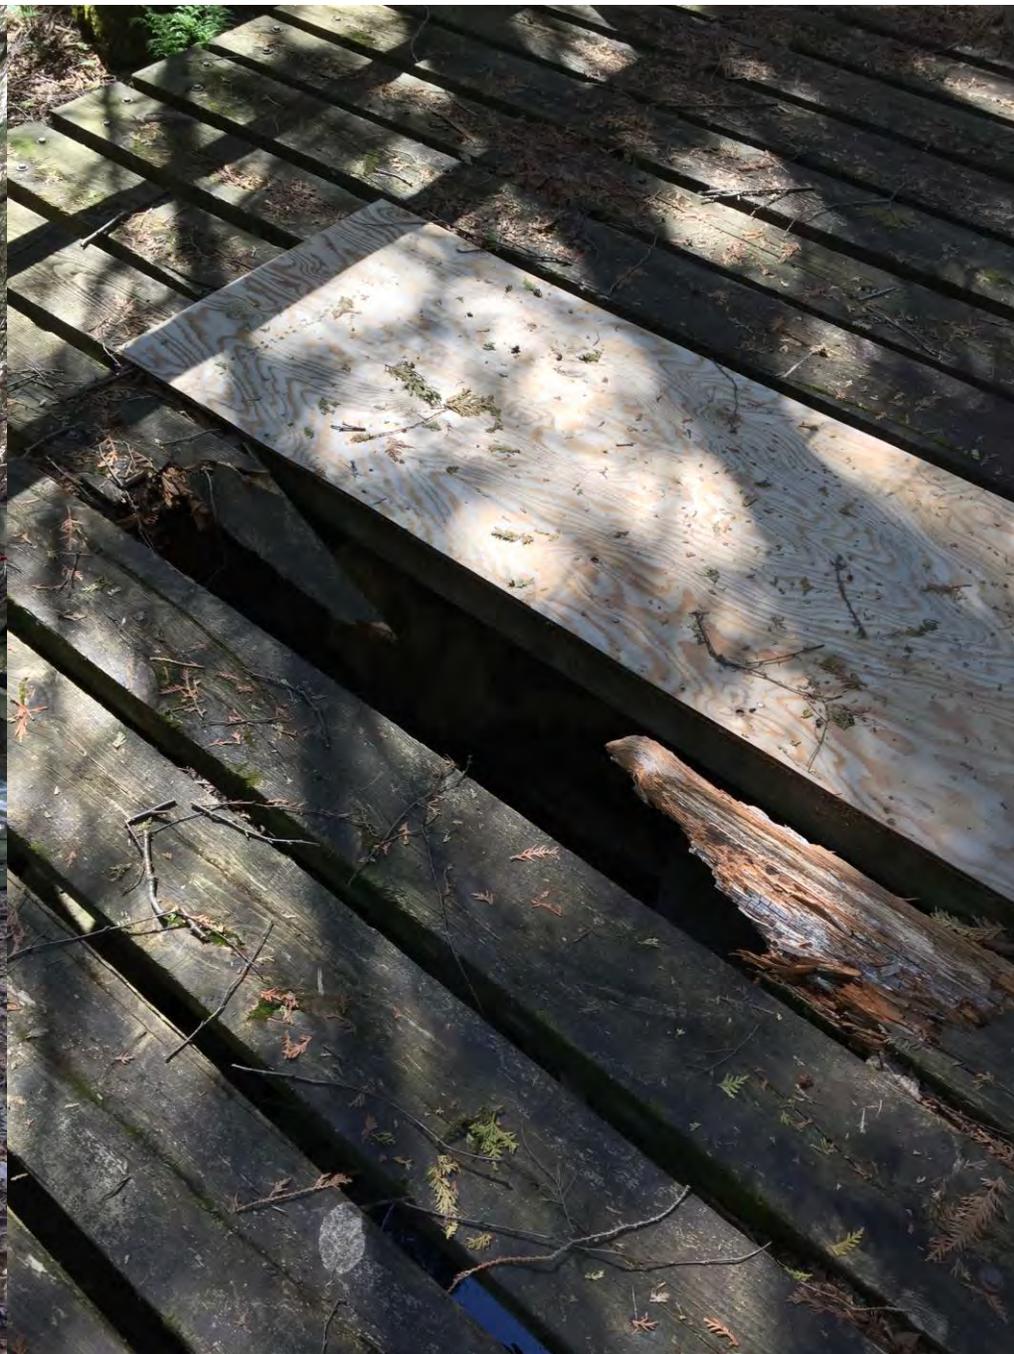
3) Pont problématique qui a entraîné la fermeture du sentier. Plusieurs planches défoncent au passage de piétons, plusieurs trous et réparations temporaires encore en place. Rampes également en mauvais état.

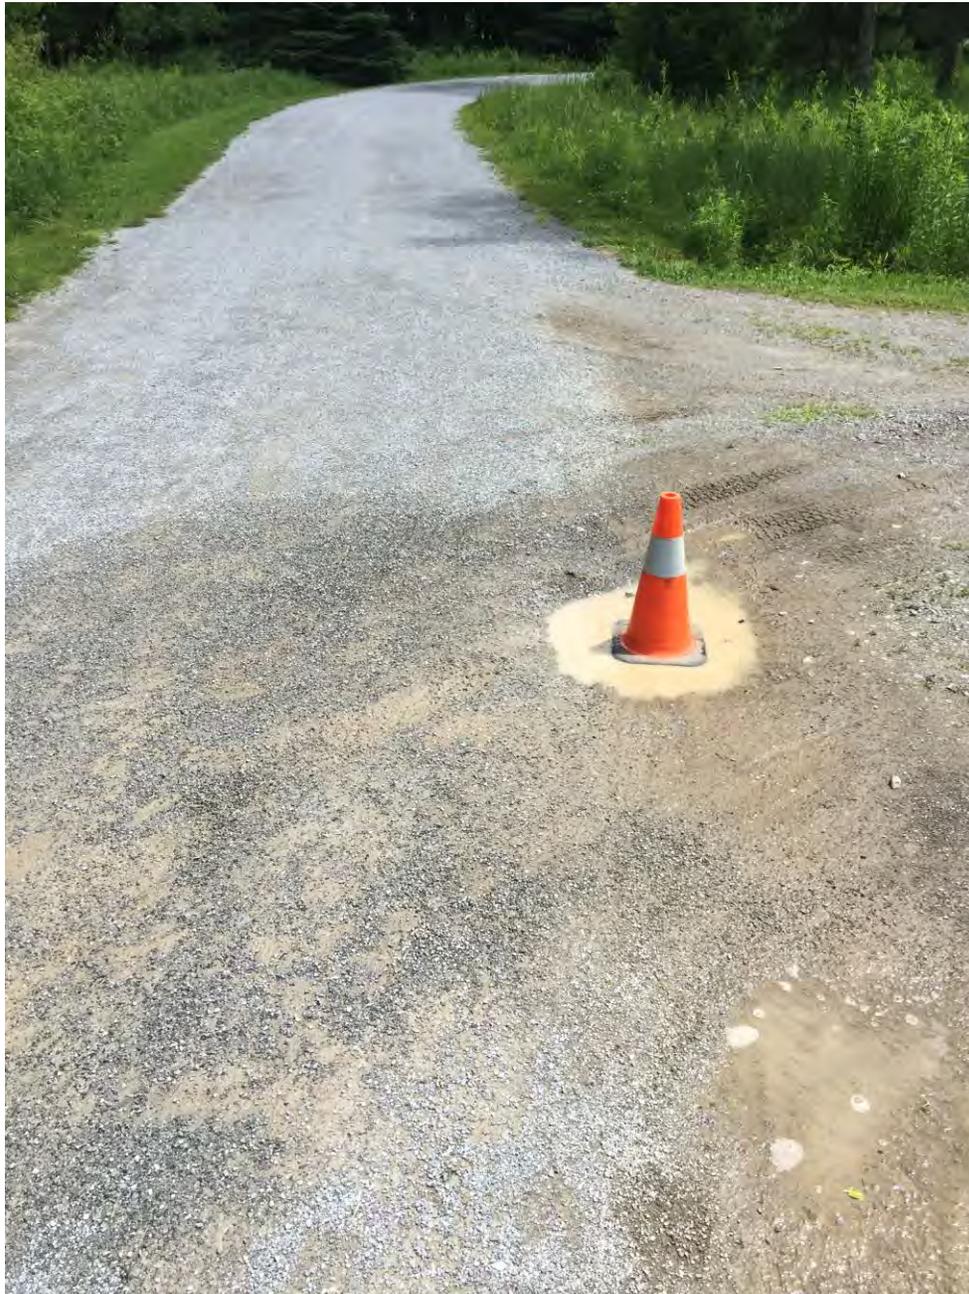
1) Devant les chalets (trou d'eau)

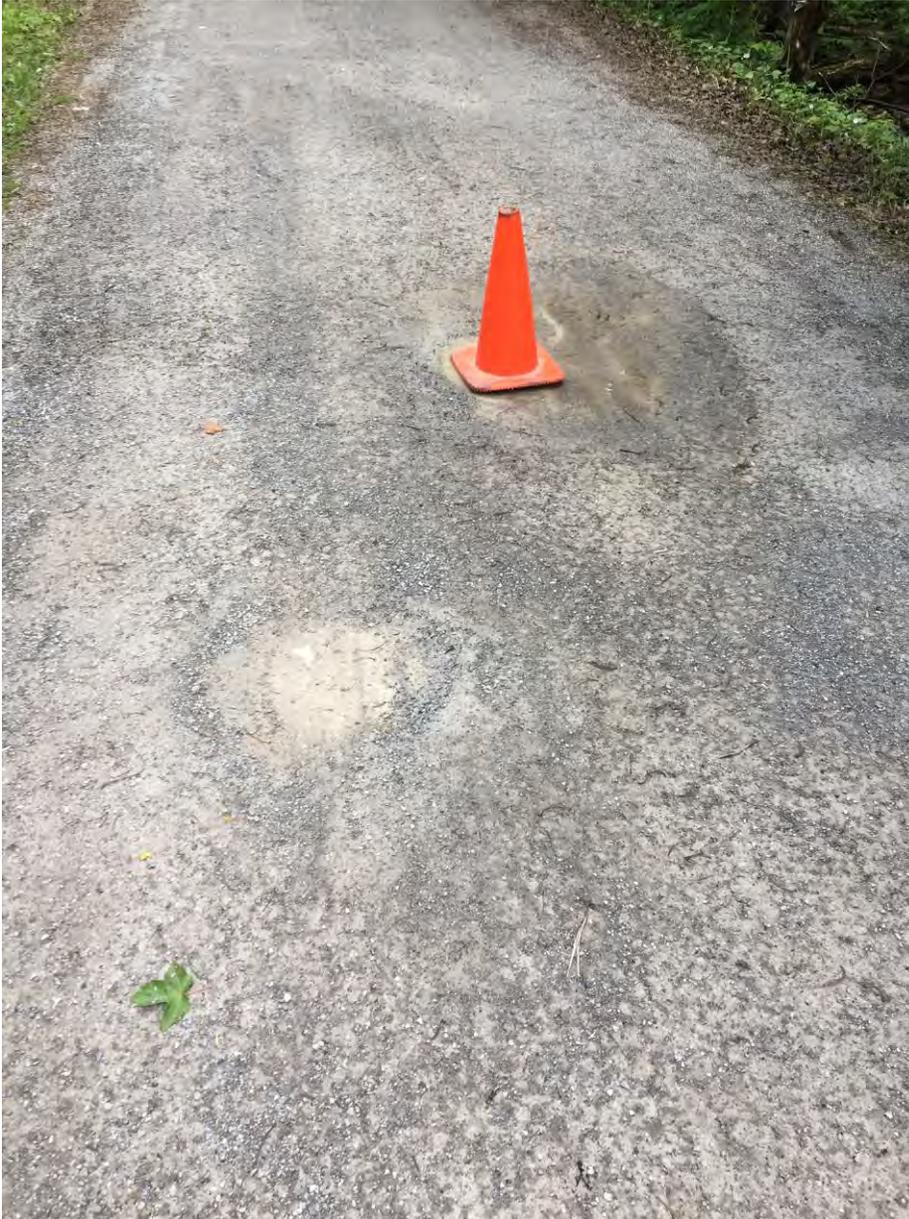
## 2) Devant les Roselins (Trou d'eau)

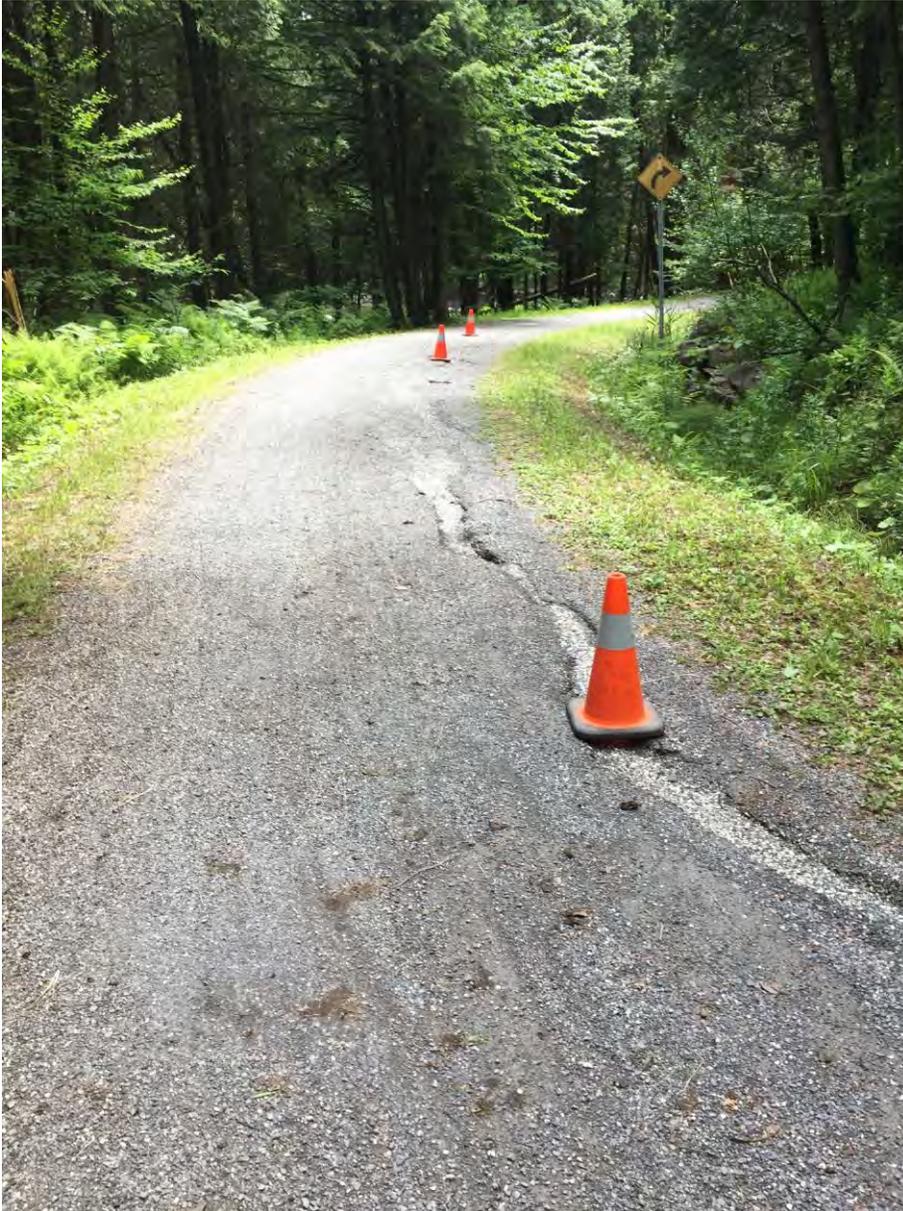
### 3) Pente avant le pont enjambant la rivière Yamaska (Rigoles profondes)

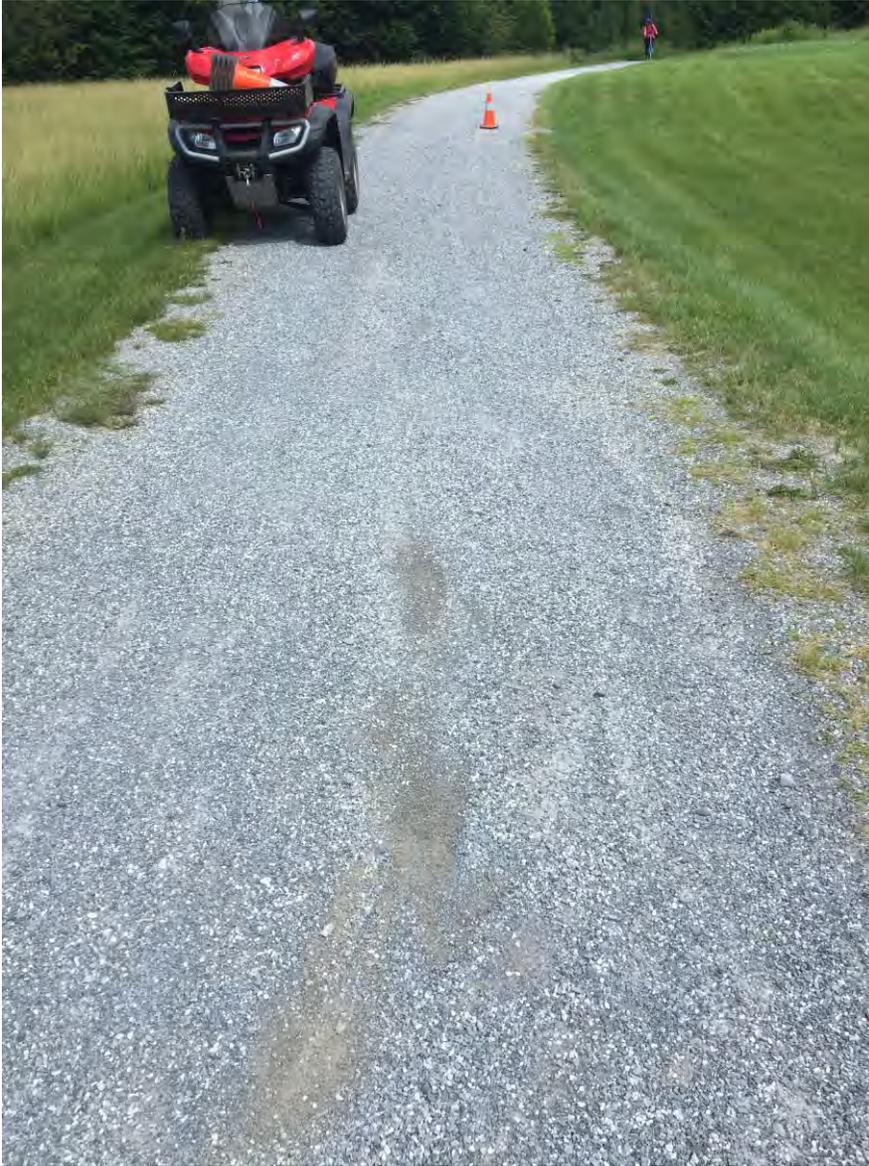
5) Pente avant le barrage (piste molle et rigole semi-rempli)

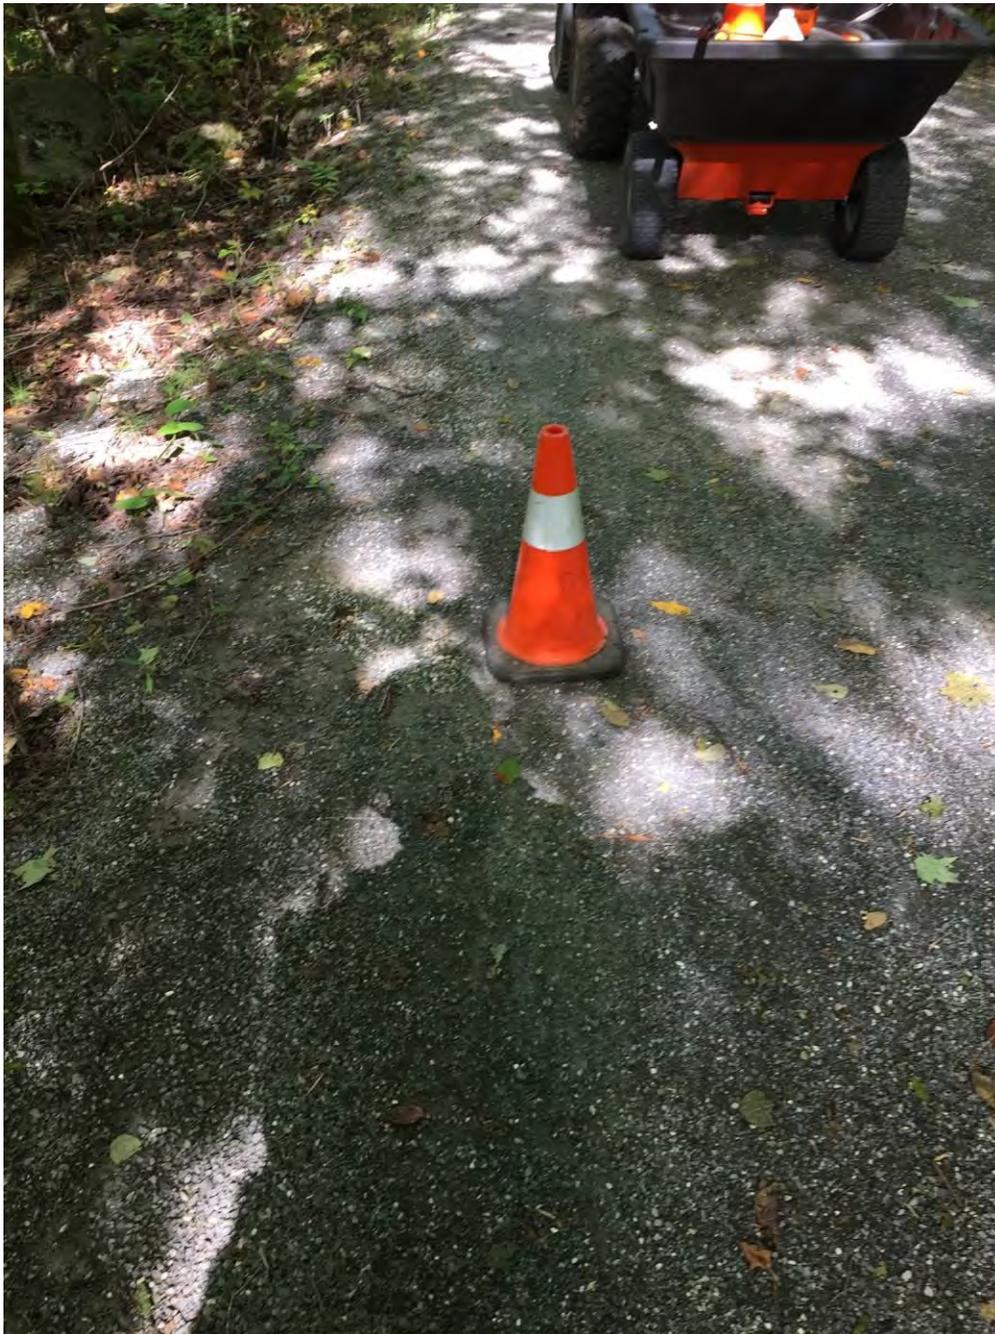
**7) Sud : Juste après le barrage (KM 16) – Bordure de la piste s'érode**

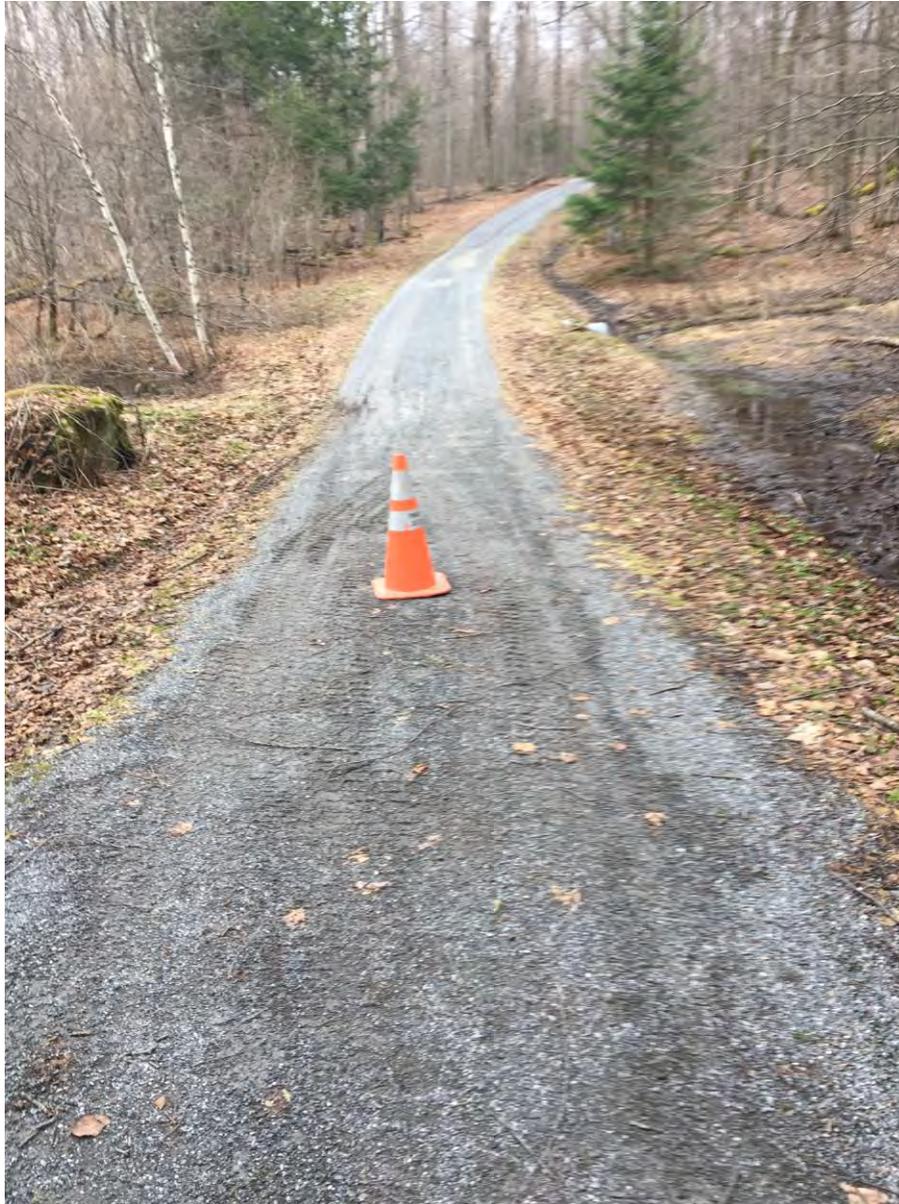
1) KM 15 : Près de la jonction avec le chemin de l'atelier (Matériel lavé par le débordement)

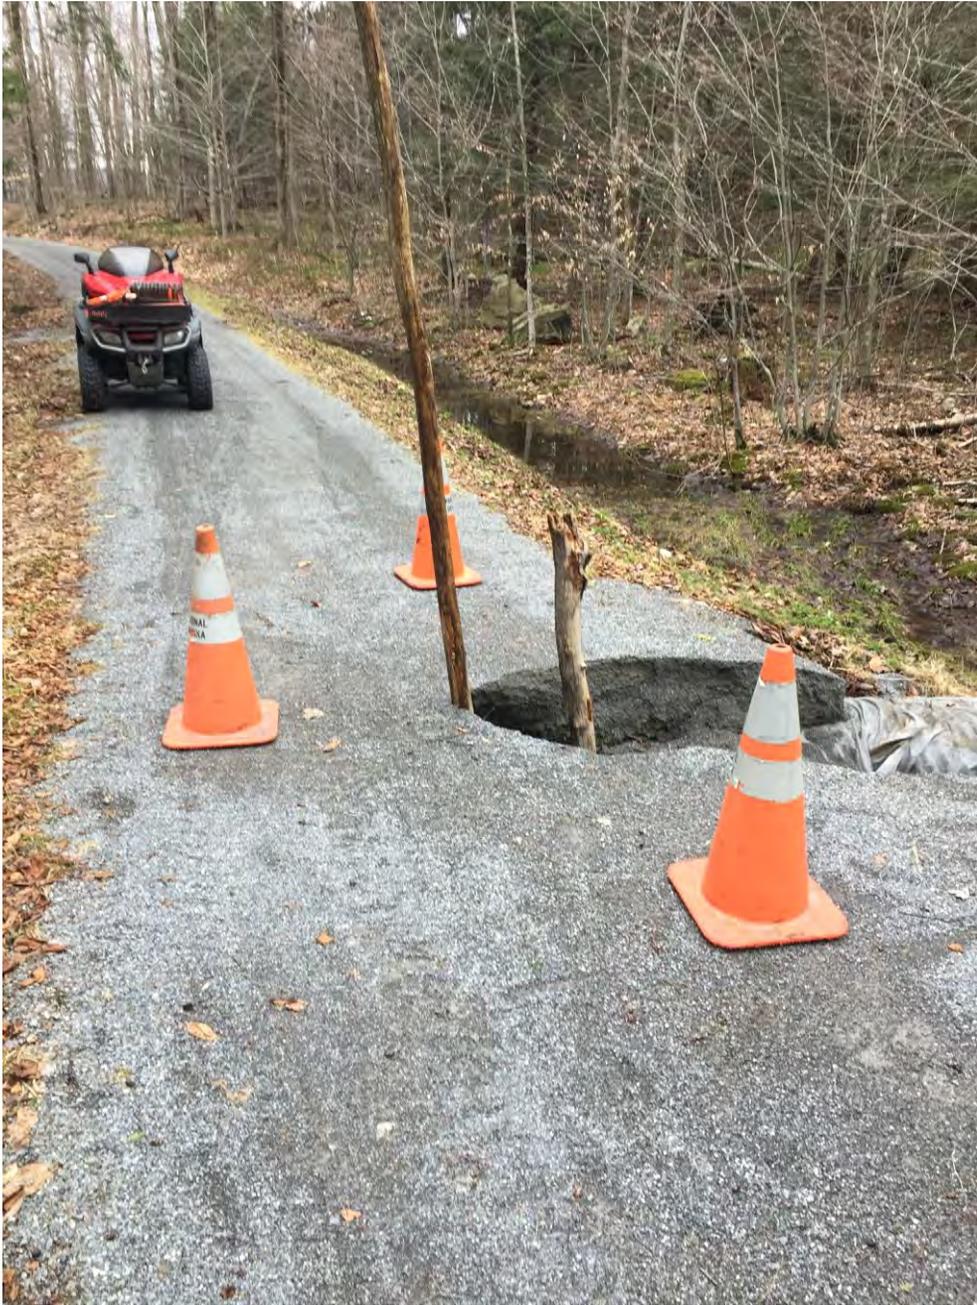
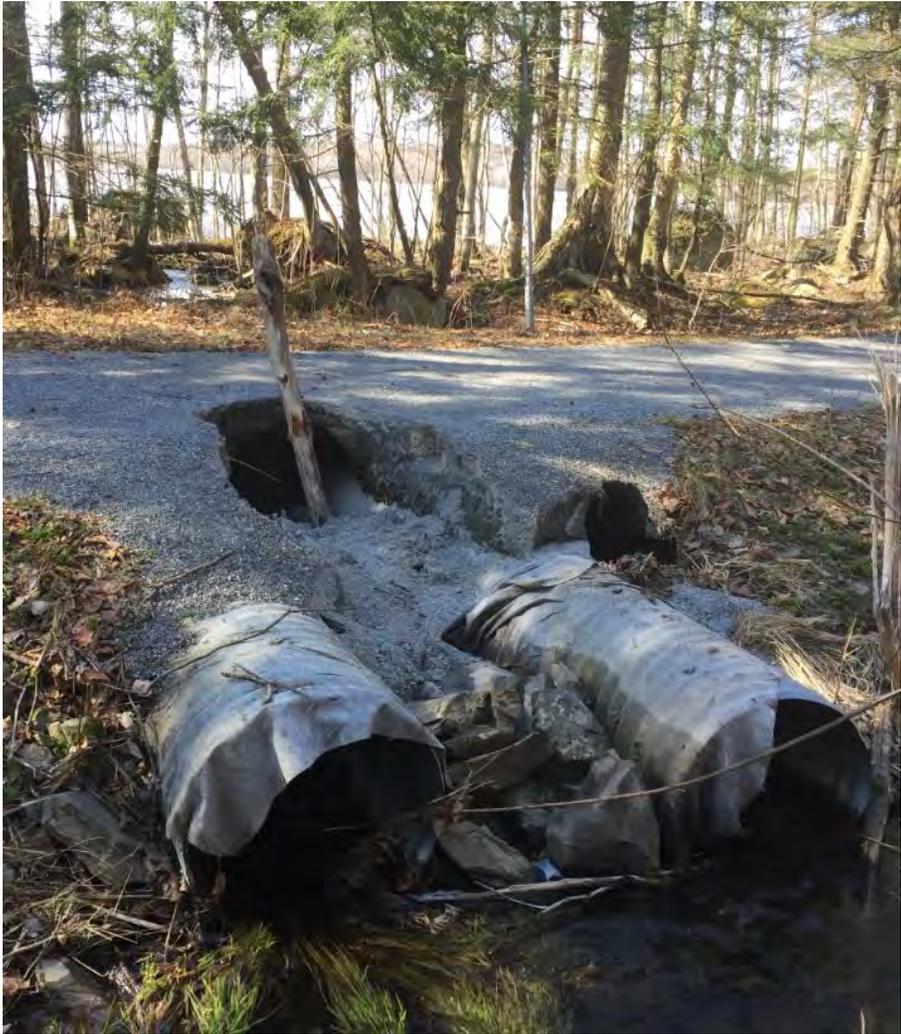
2) KM 16 : Juste avant le KM 16 entre le barrage et l'atelier (Affaissement majeur de la piste sur la calvette double)

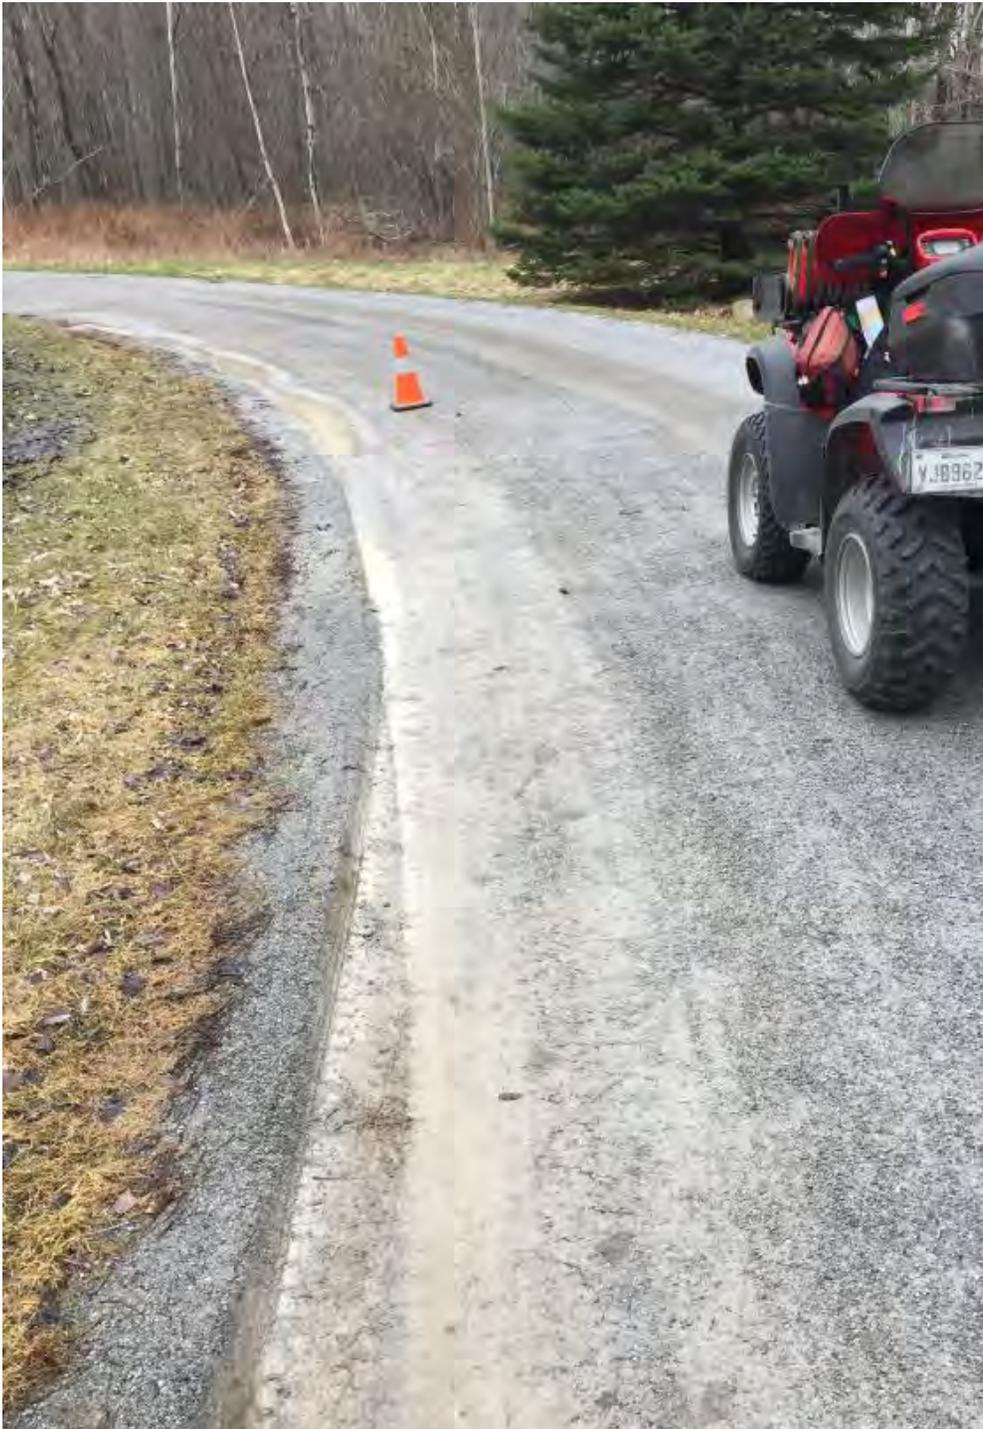
3) Devant les chalets : cotés mou et creusé par véhicules

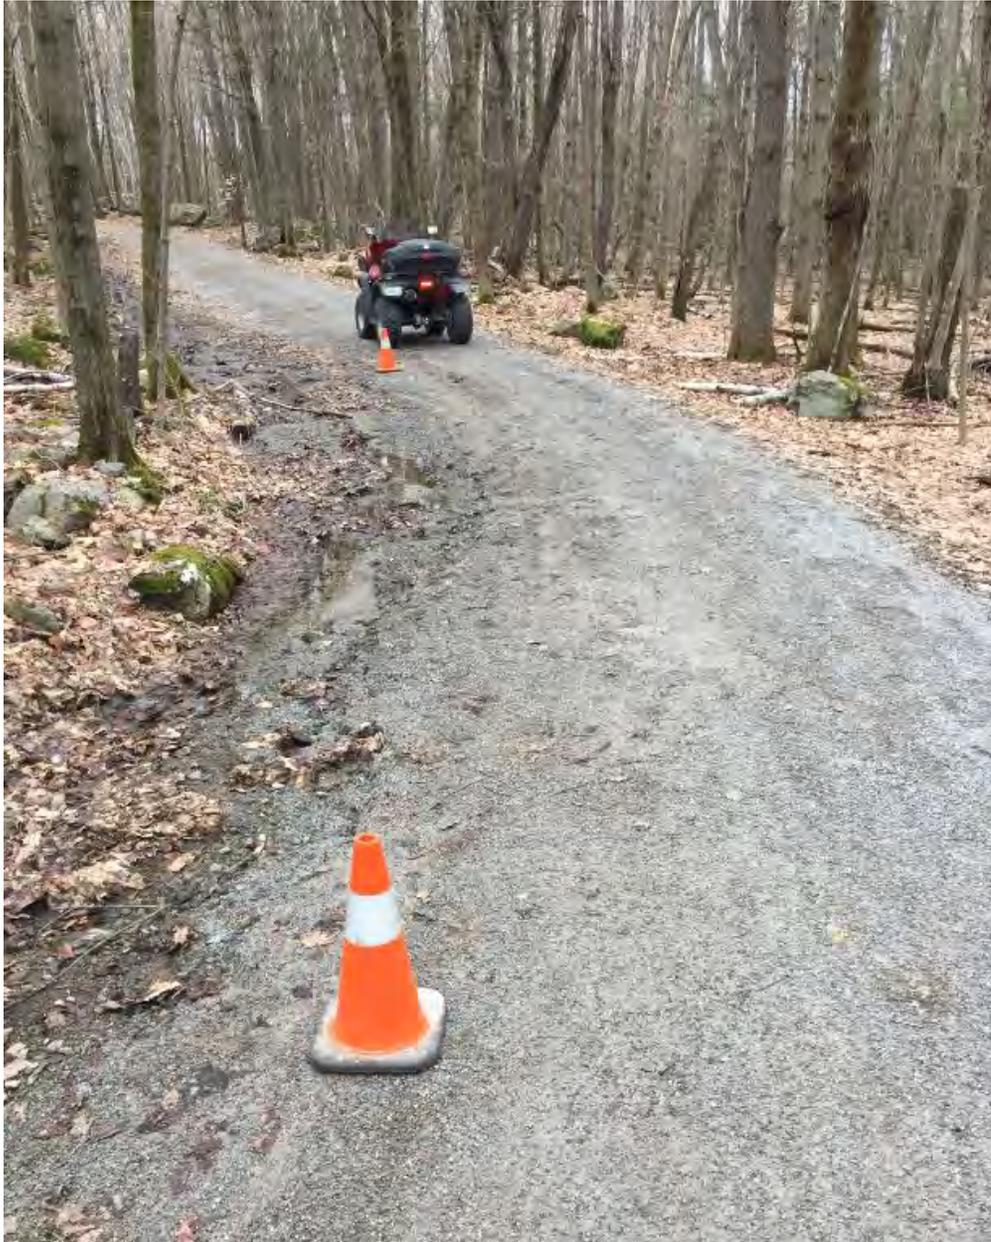
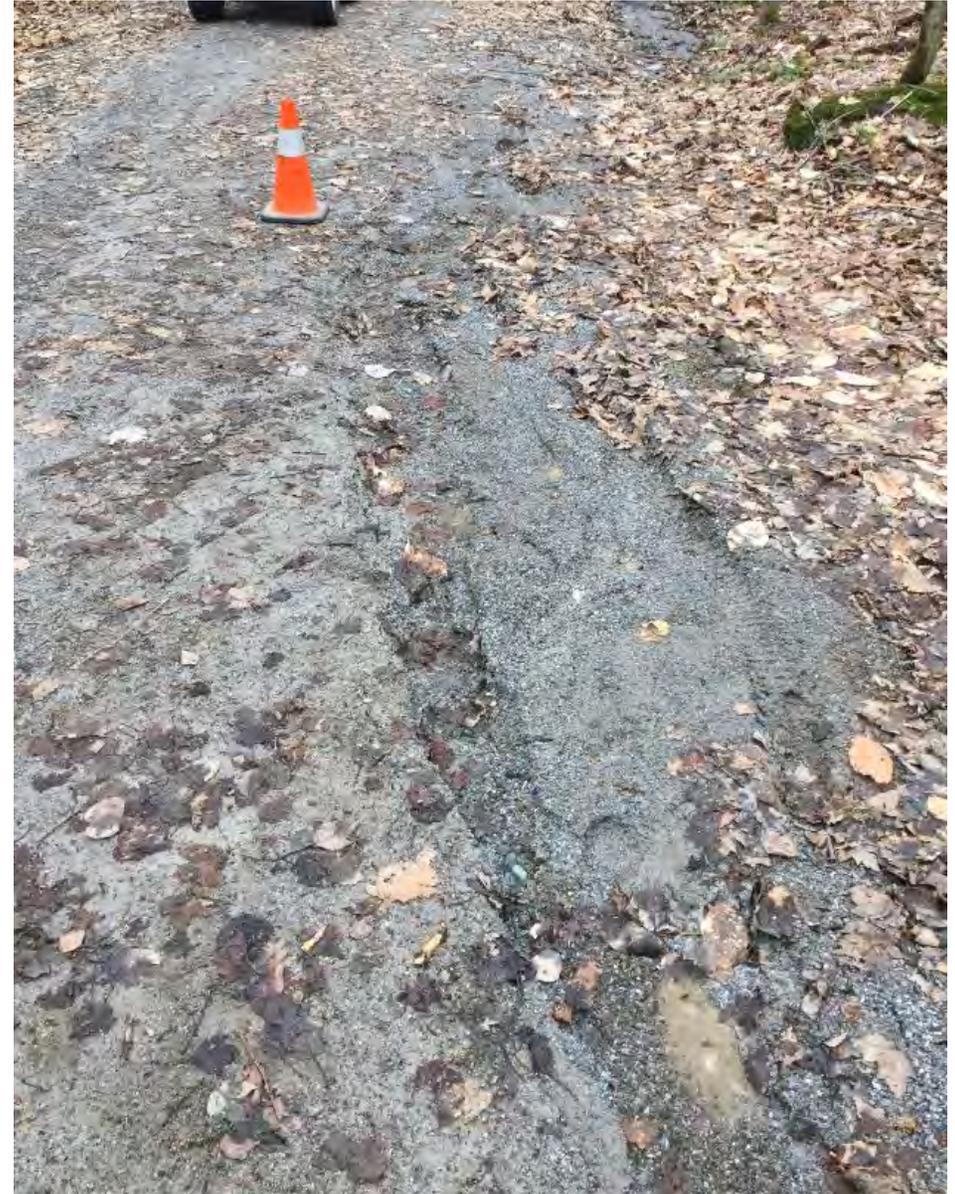
4) Juste avant la digue secondaire (Rigoles et crevasses causées par érosion) X2

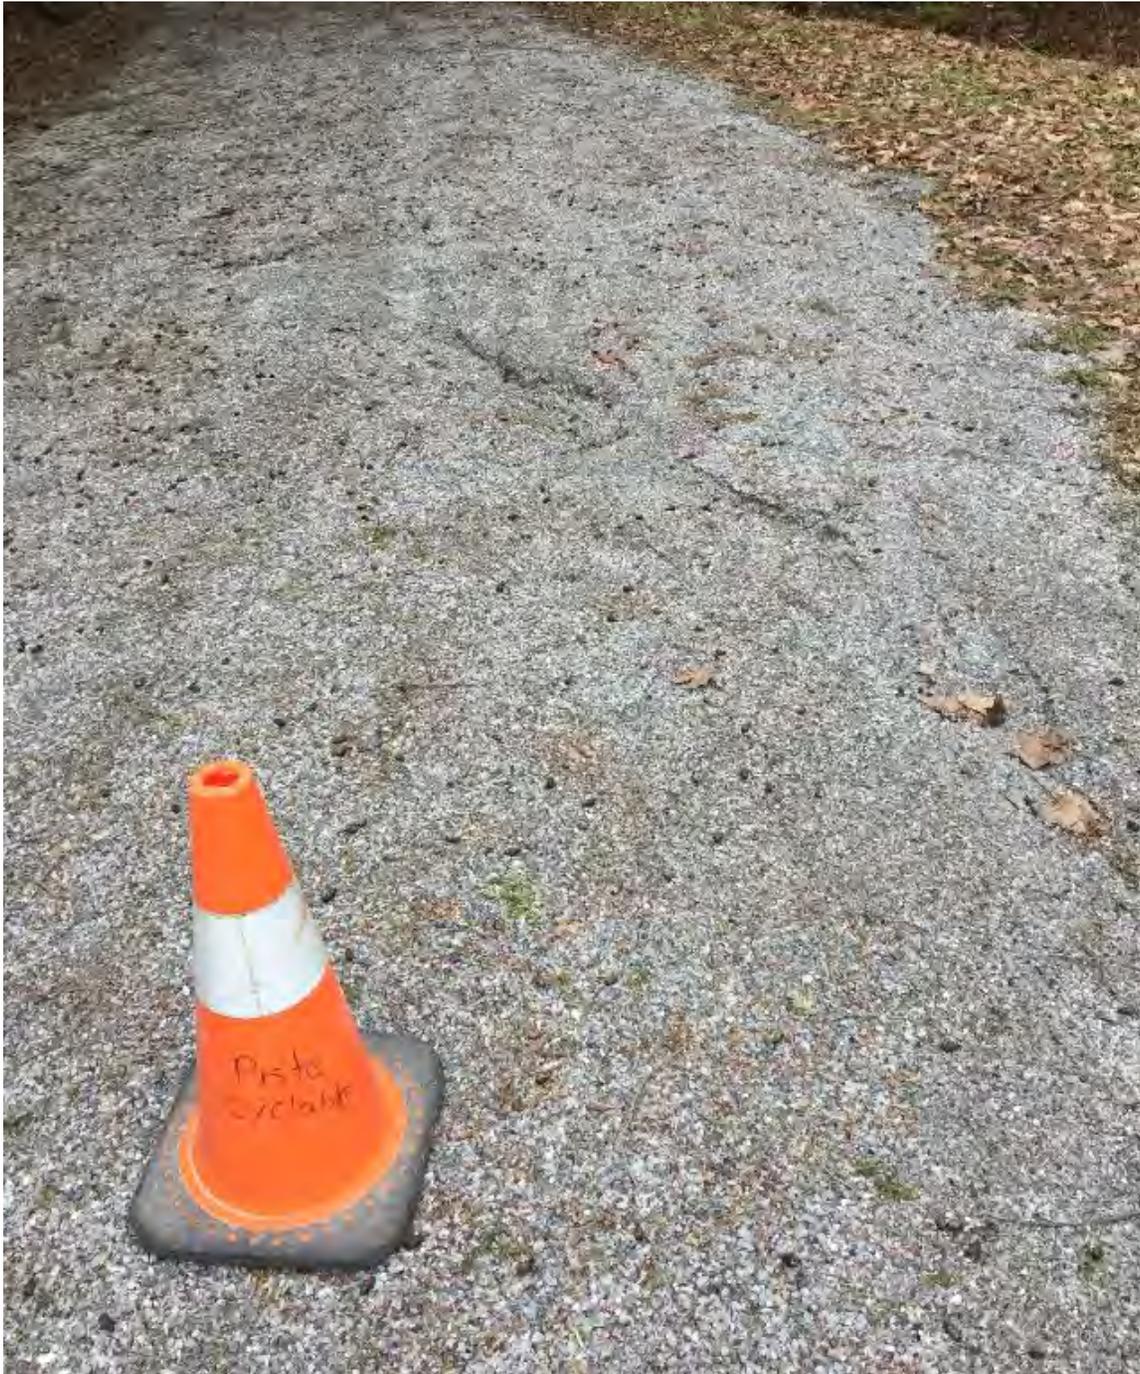
## 5) Près du KM 3 : Rigoles et érosion
