## Piste cyclable et sentiers: fiche d'observation et de prévention d'incidents

# CARTE GÉNÉRALE PARC NATIONAL DE LA YAMASKA

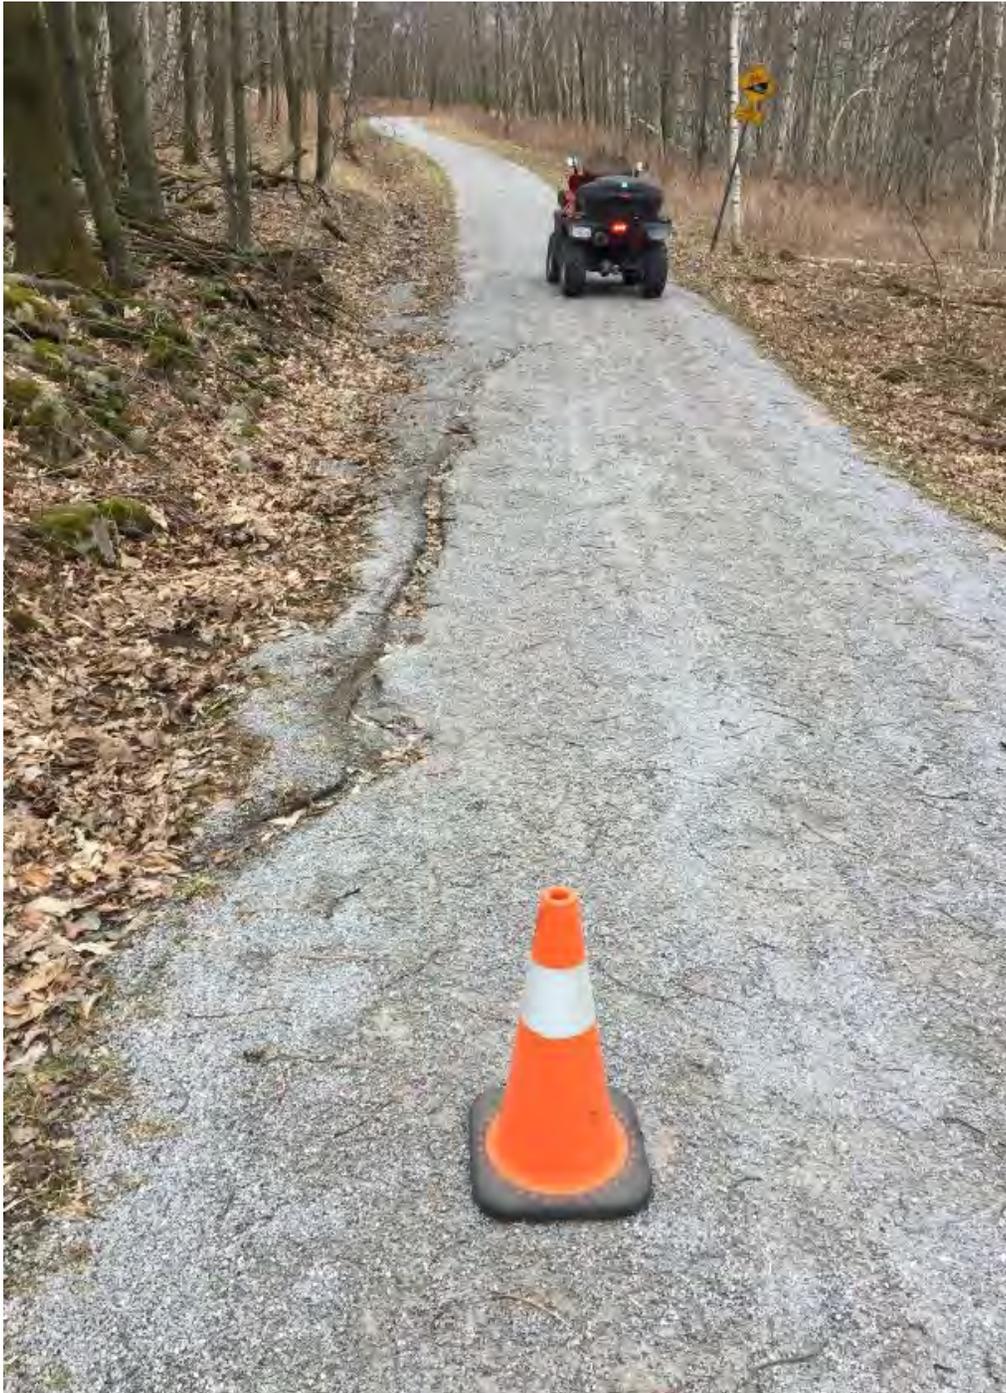
6) Juste avant le KM 4 (avant le vélo-camping) : Profonde érosion

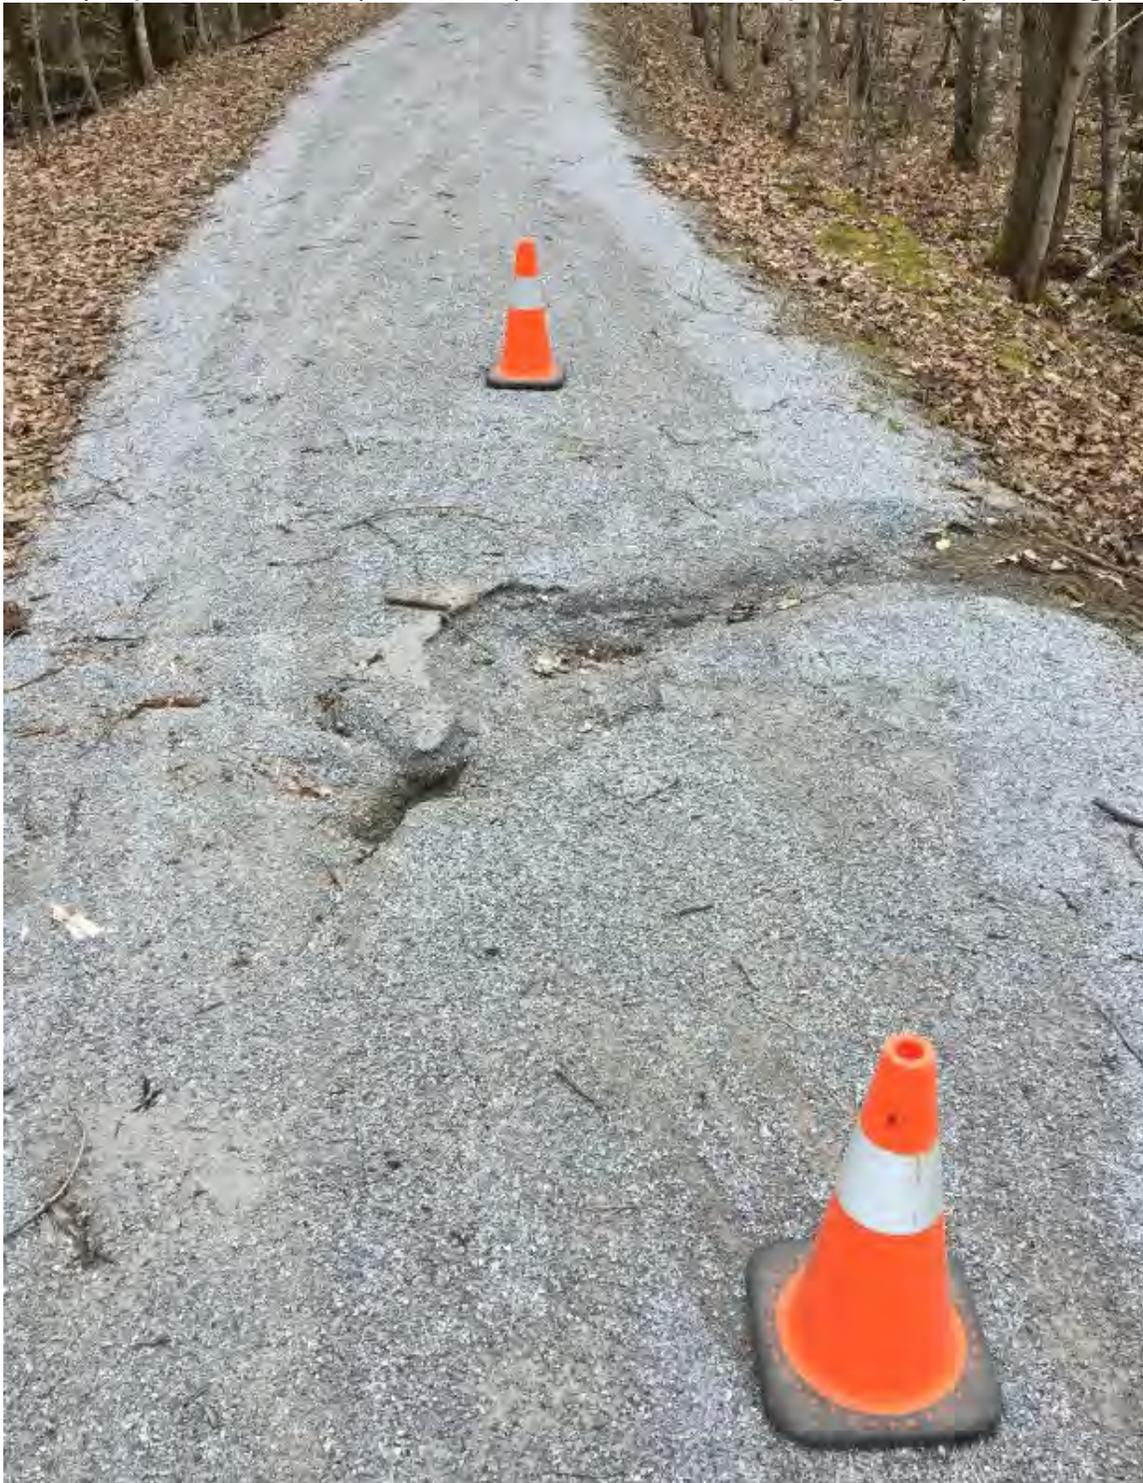
7) Après le KM 7 (Érablière) et avant la campagnarde (10<sup>e</sup> rang) : Profonde érosion

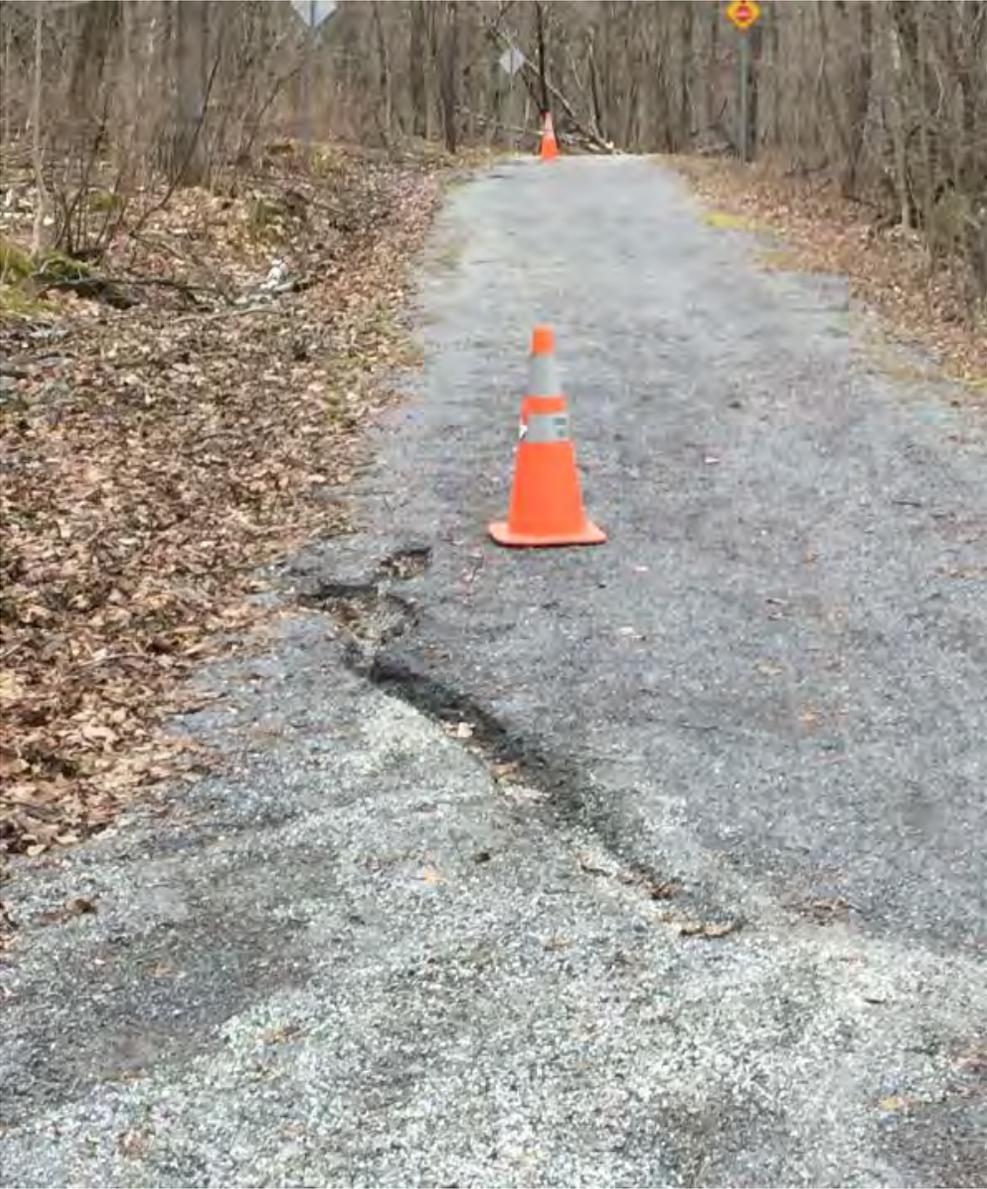
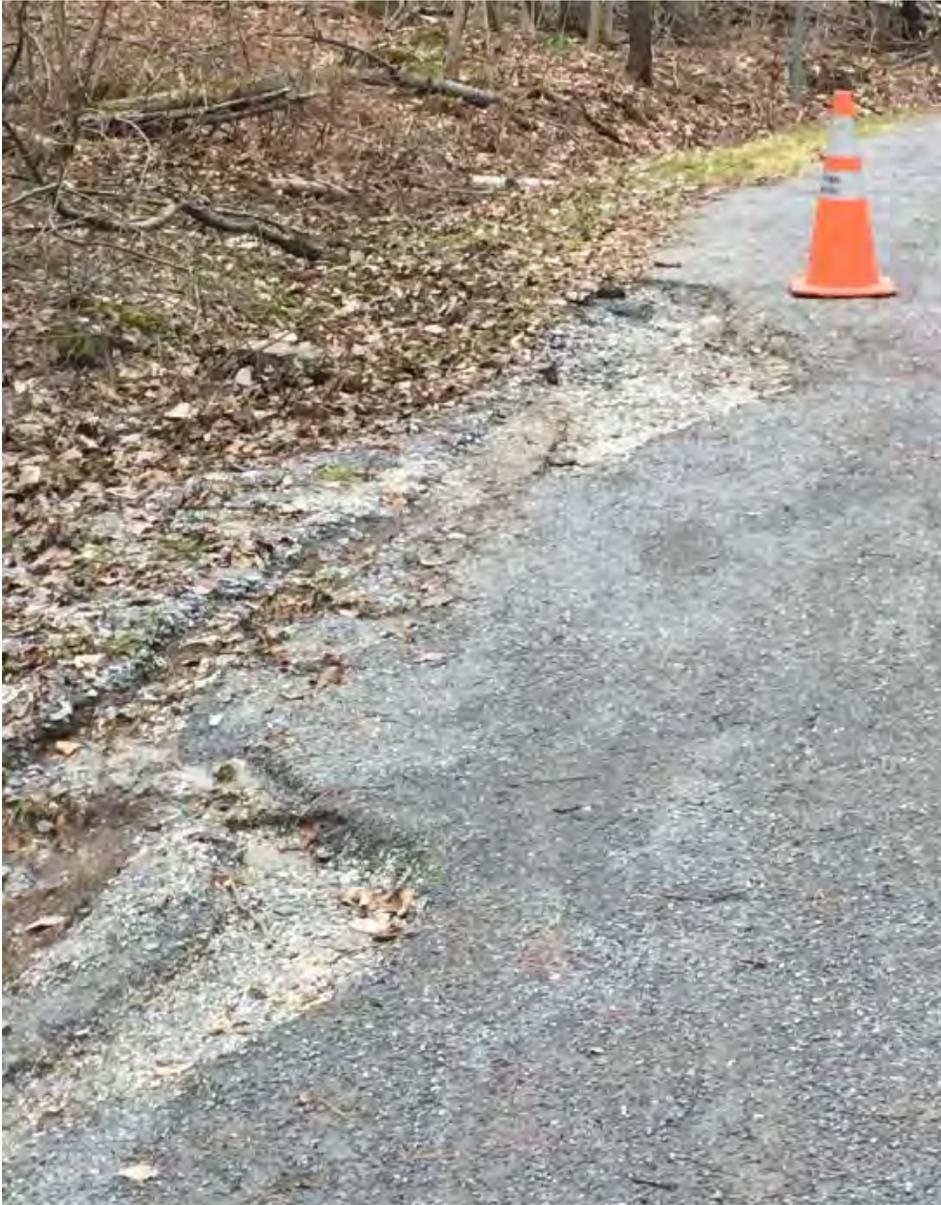
8) Juste après Savage Mills : Érosion et départ du matériel vers le fossé

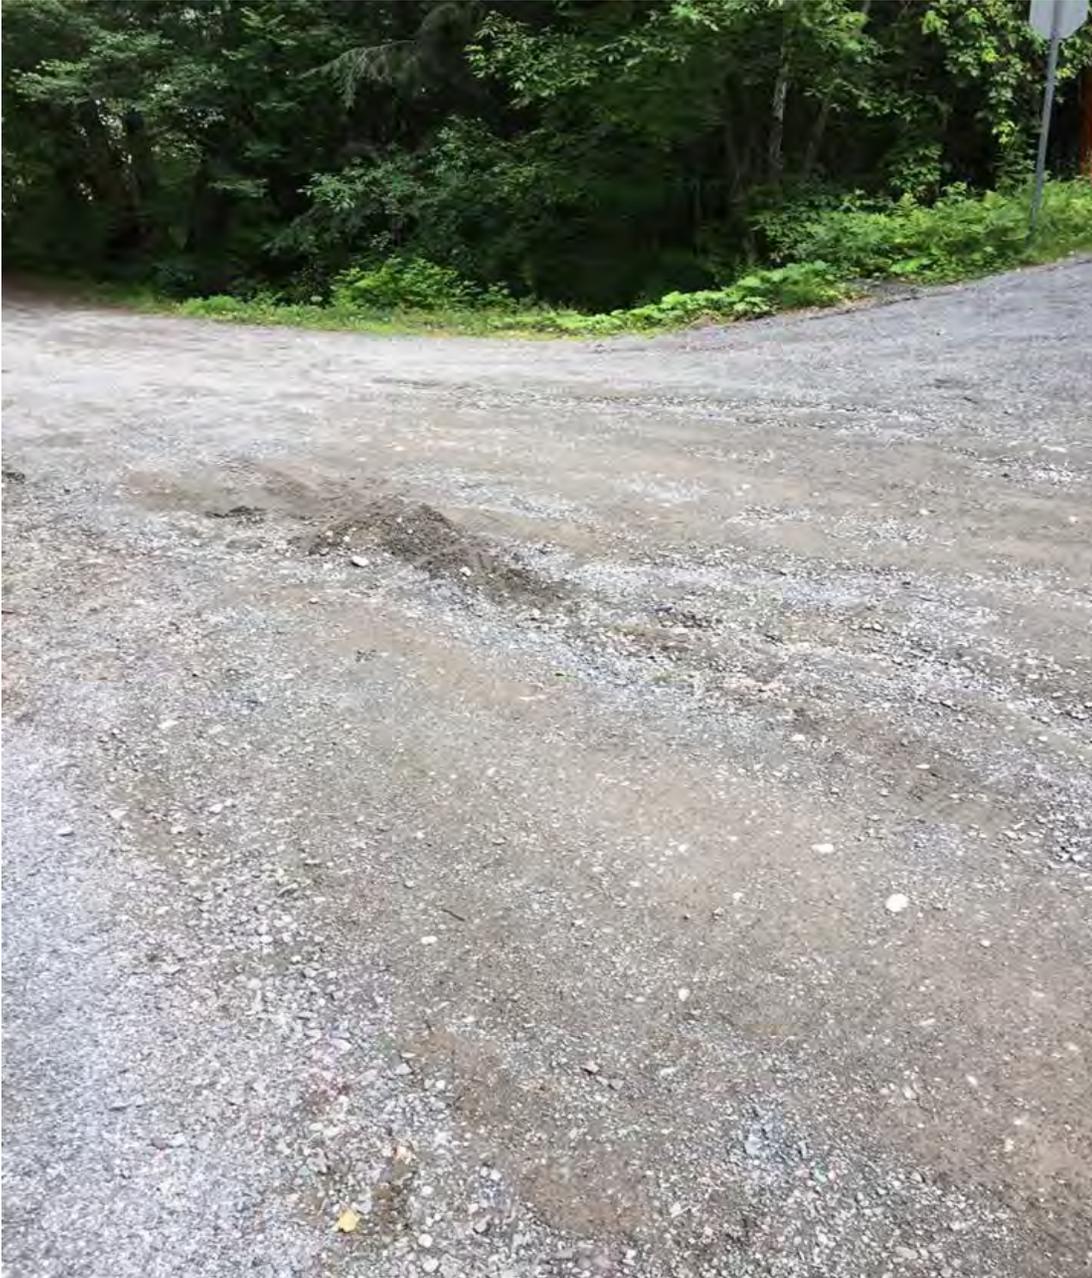
**1) Traverse du chemin Brosseau (Savage Mills) :** La section du chemin dans le parc est très érodé + bosses.

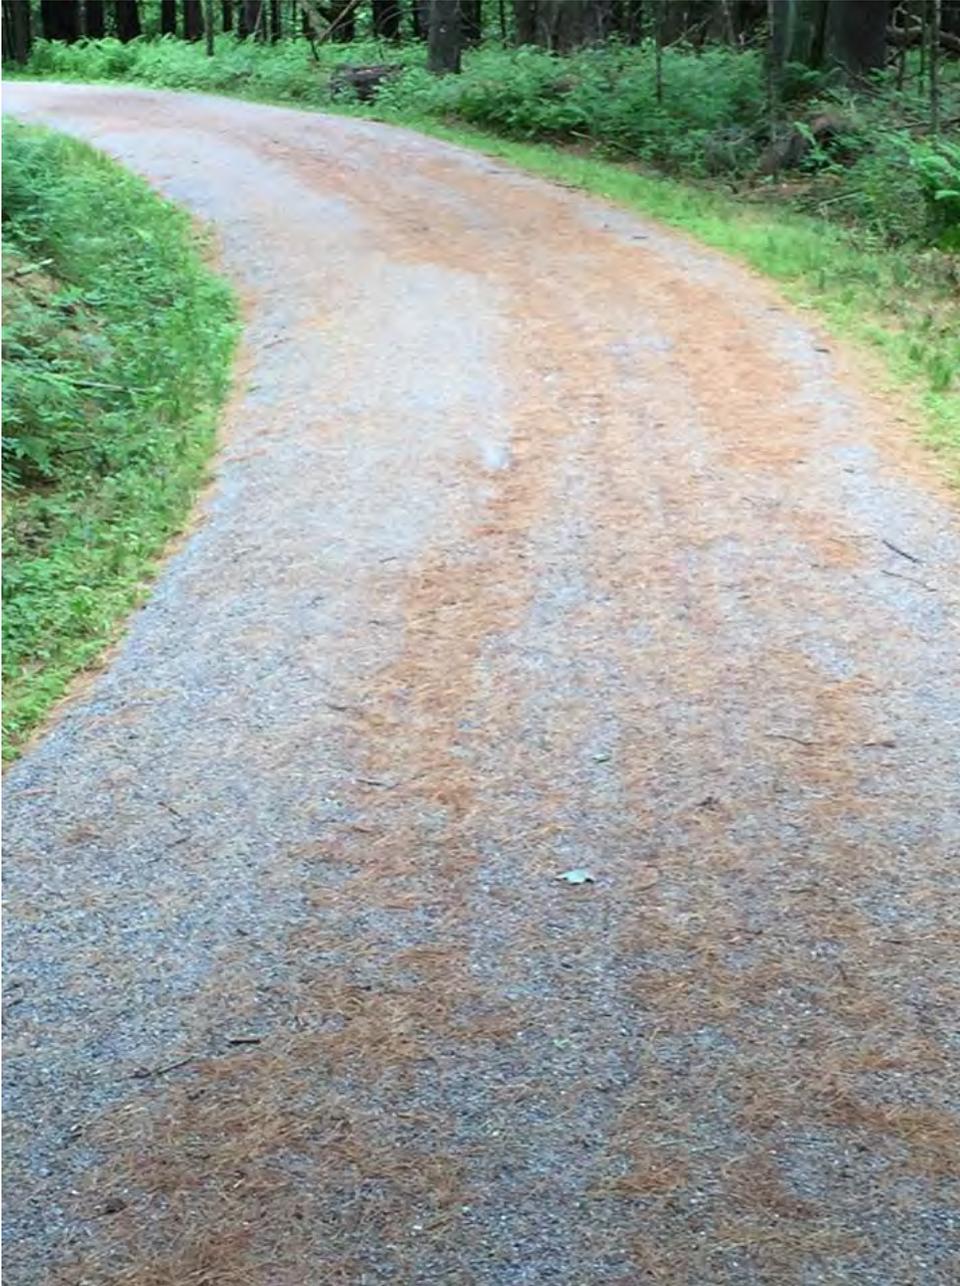
**2) Pinède (sud) près du KM 12 : Besoin d'un soufflage (épinnes de pins sont glissantes et retiennent l'eau)**

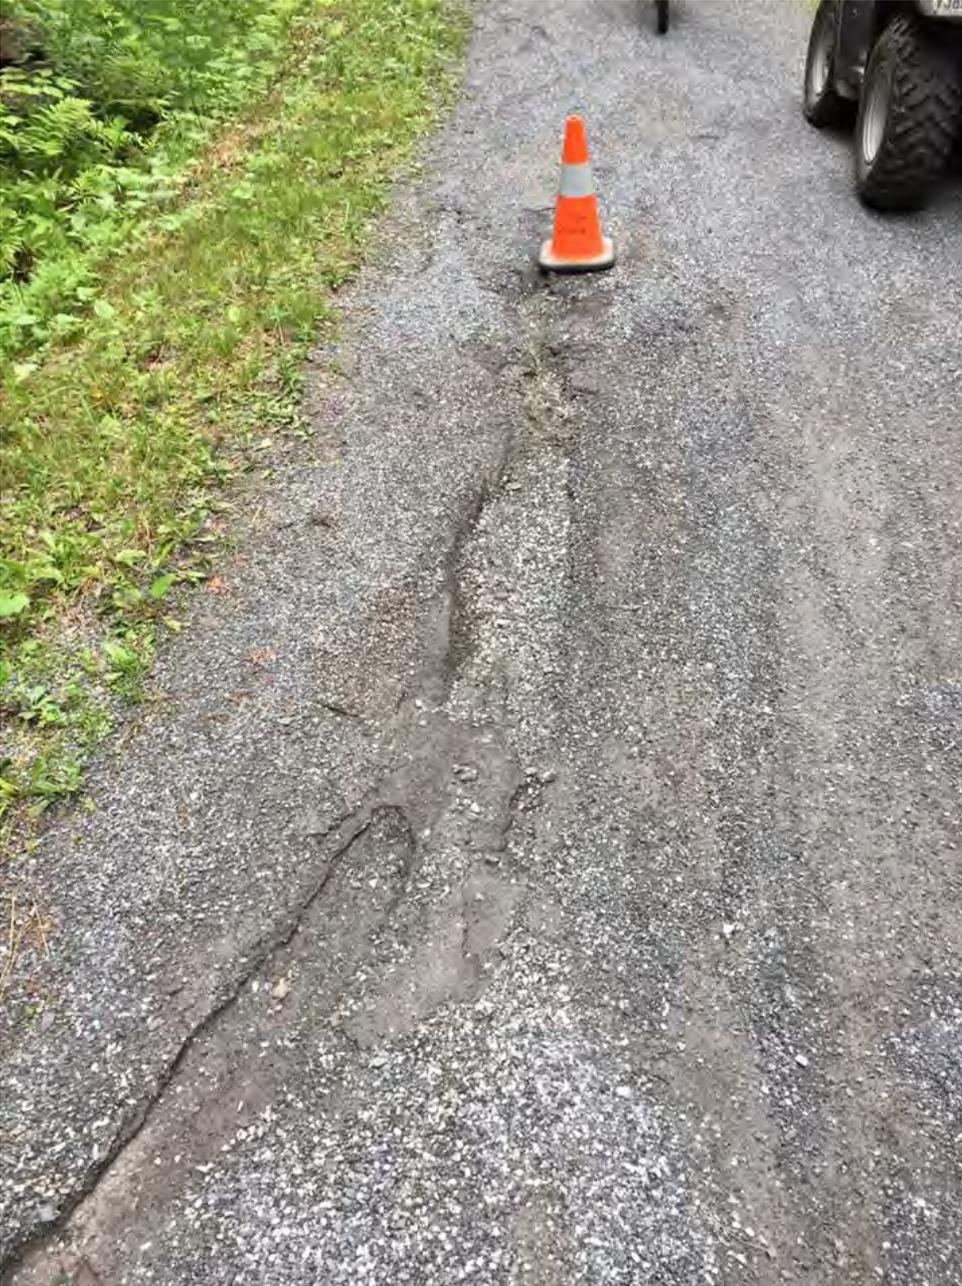
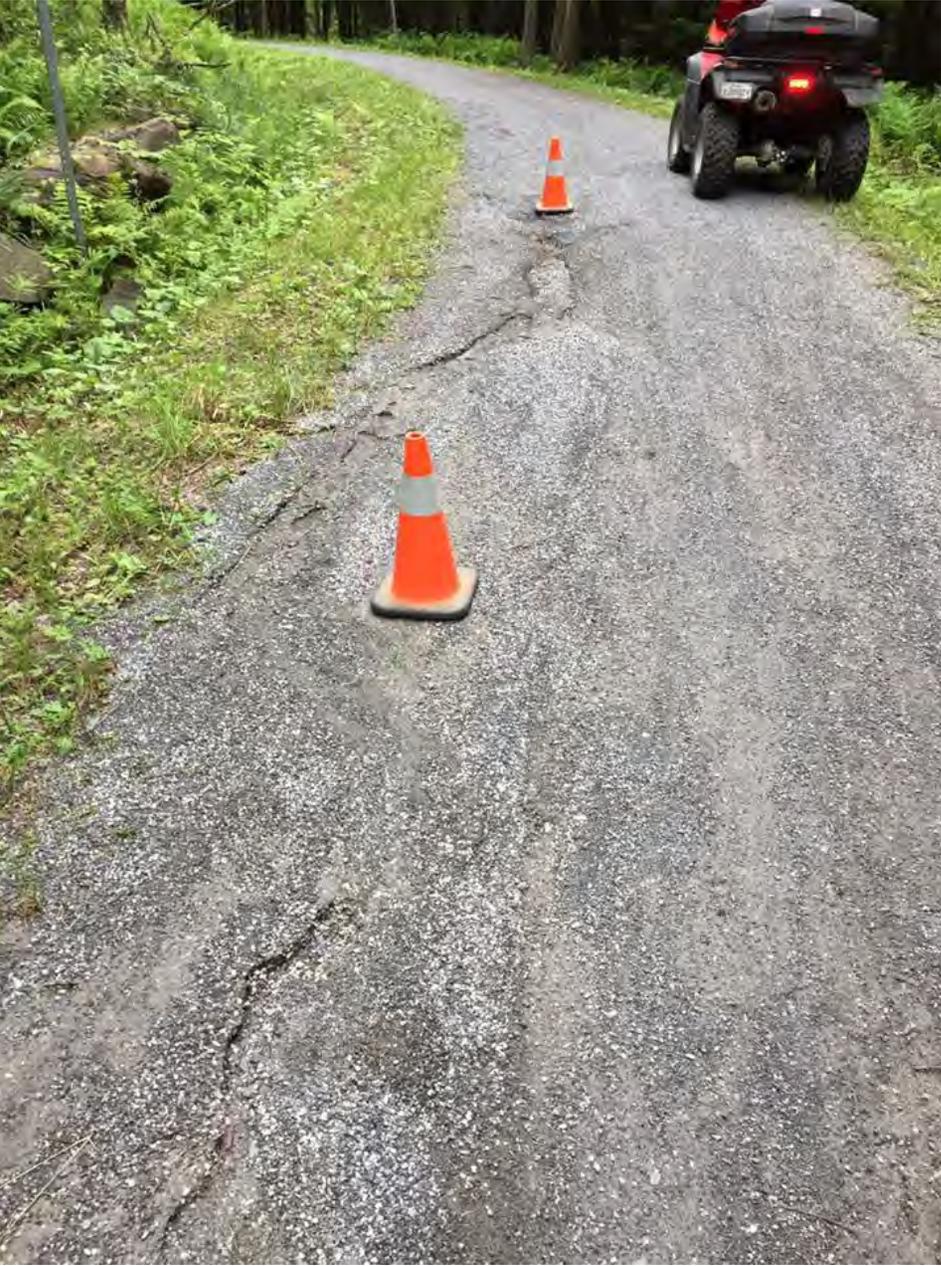
**3) Pente menant vers la campagnarde après le pont (KM 11) : Plusieurs rigoles profondes**

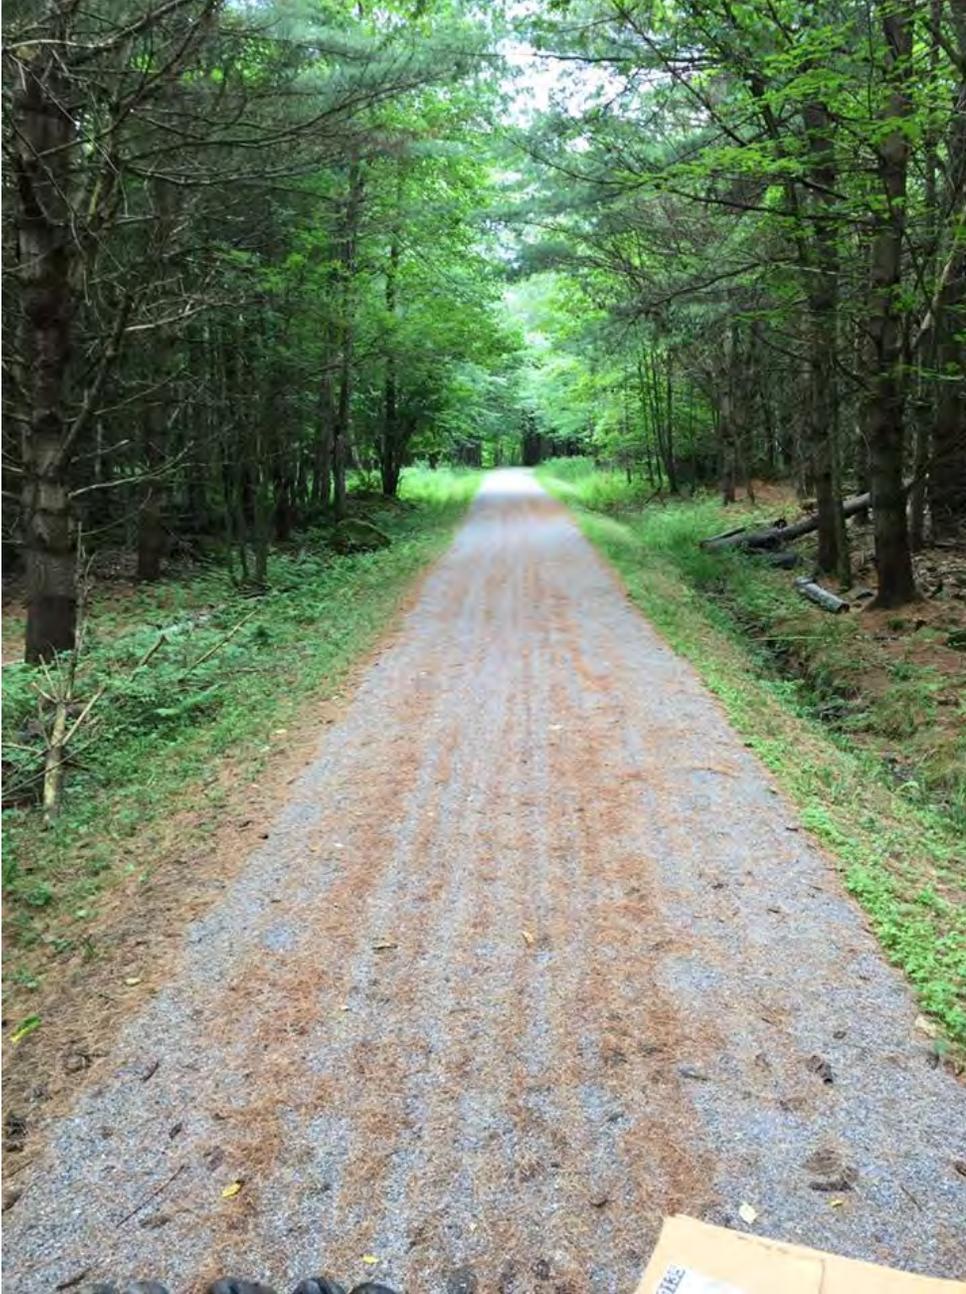
**4) Pinède (nord) entre KM 4 et 6 : Besoin d'un soufflage (épines de pins sont glissantes et retiennent l'eau)**

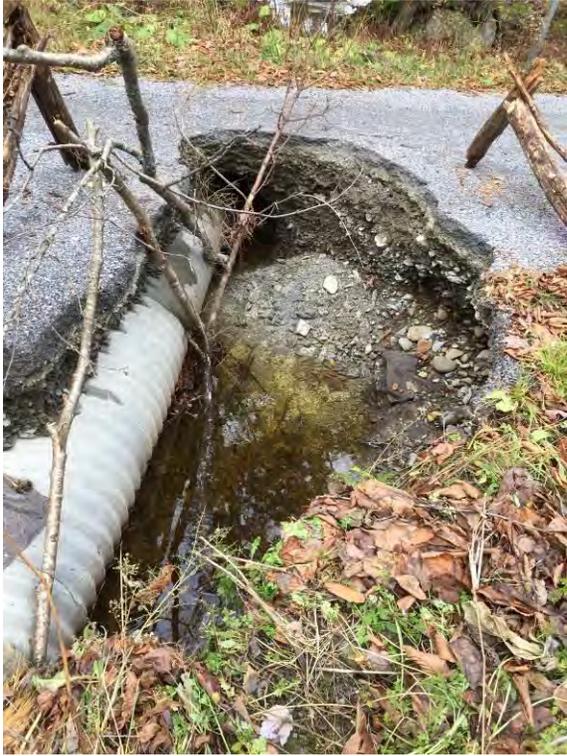
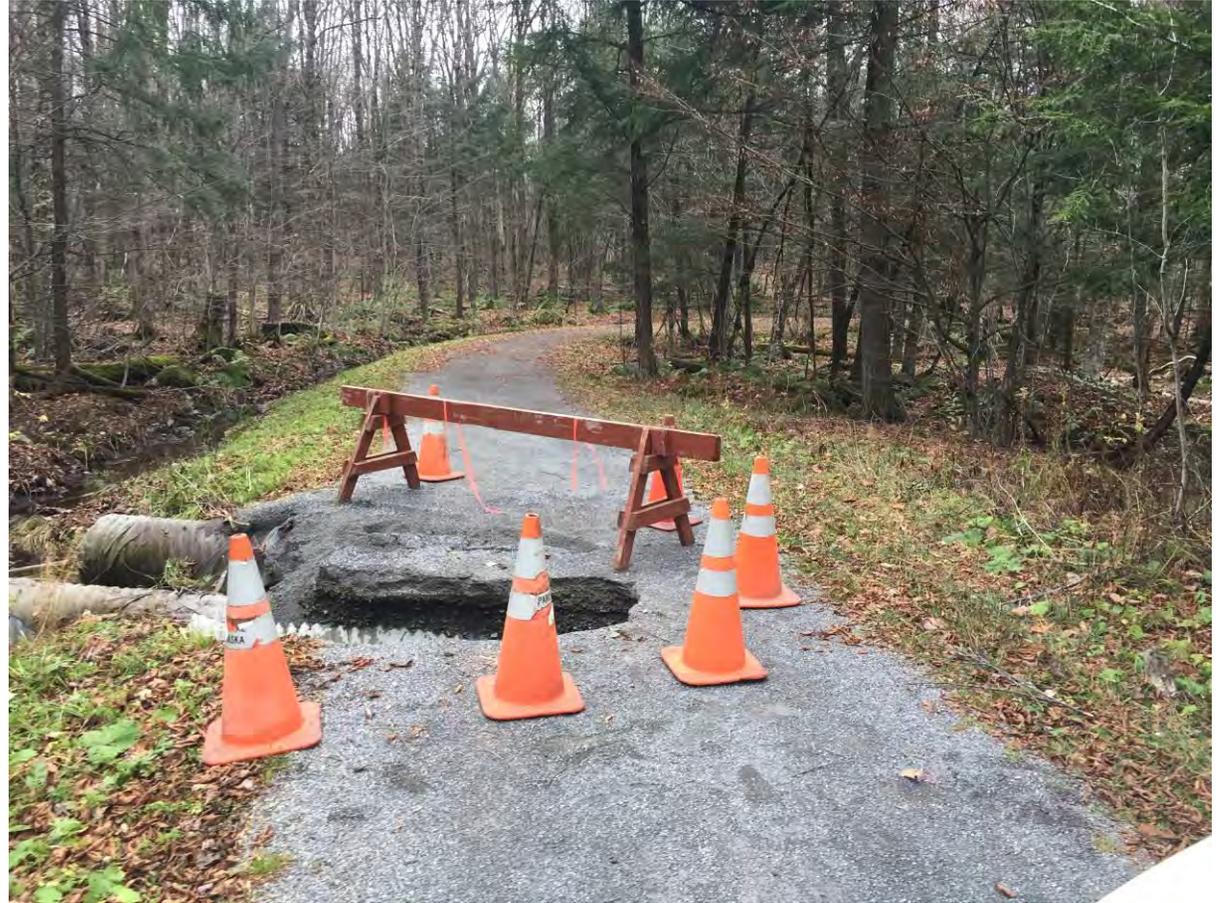
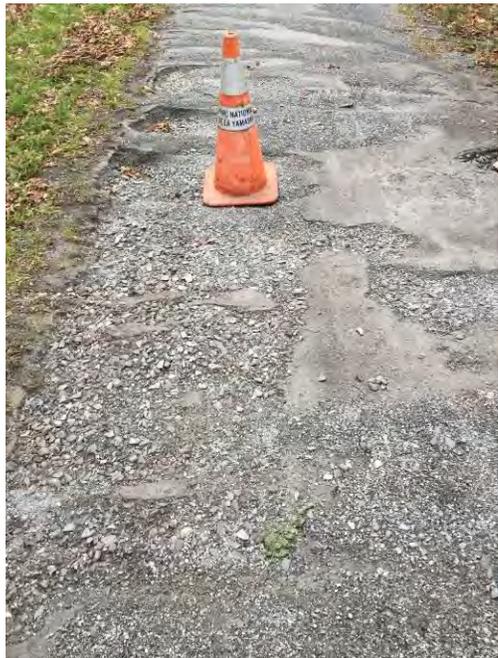
# 1) Entre l'atelier et le barrage (KM 15.5)

Érosion et affaissement de la piste de plus en plus récurrent lors des forts débits d'eau (Printemps 2017 et 2019) + piste lavée

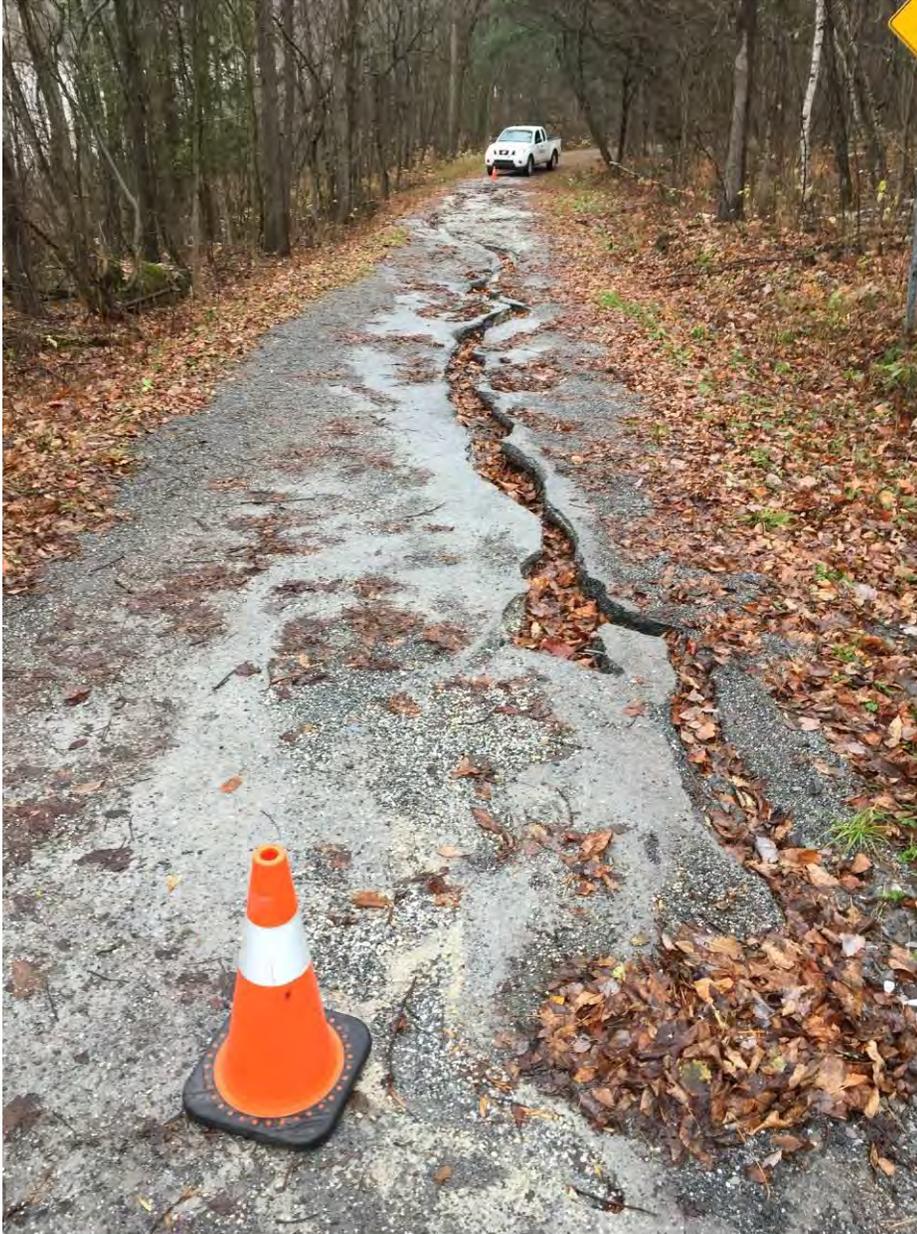
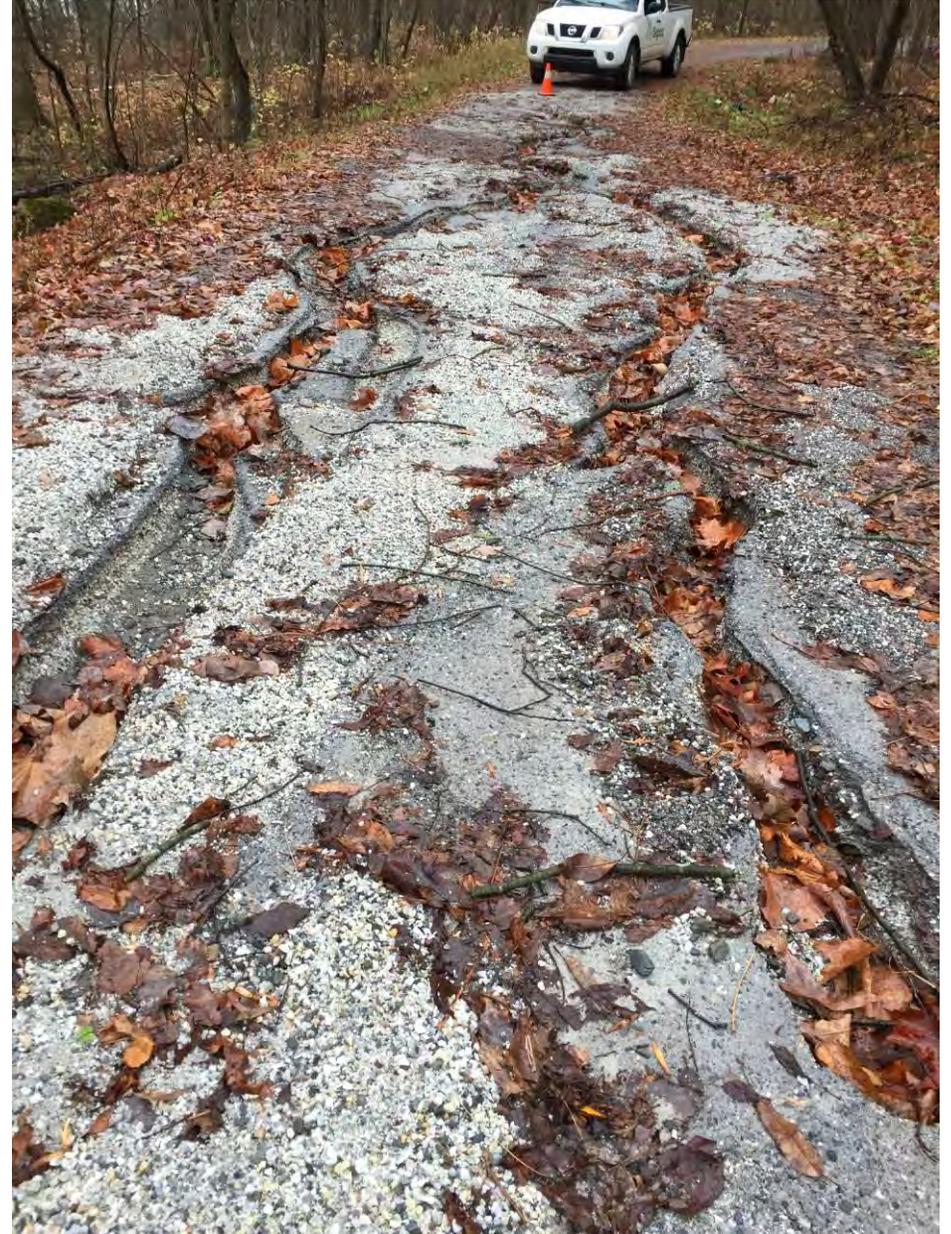
2) Juste après Savage Mills (KM 13)  
Profonde érosion jusque sous le tablier de la piste

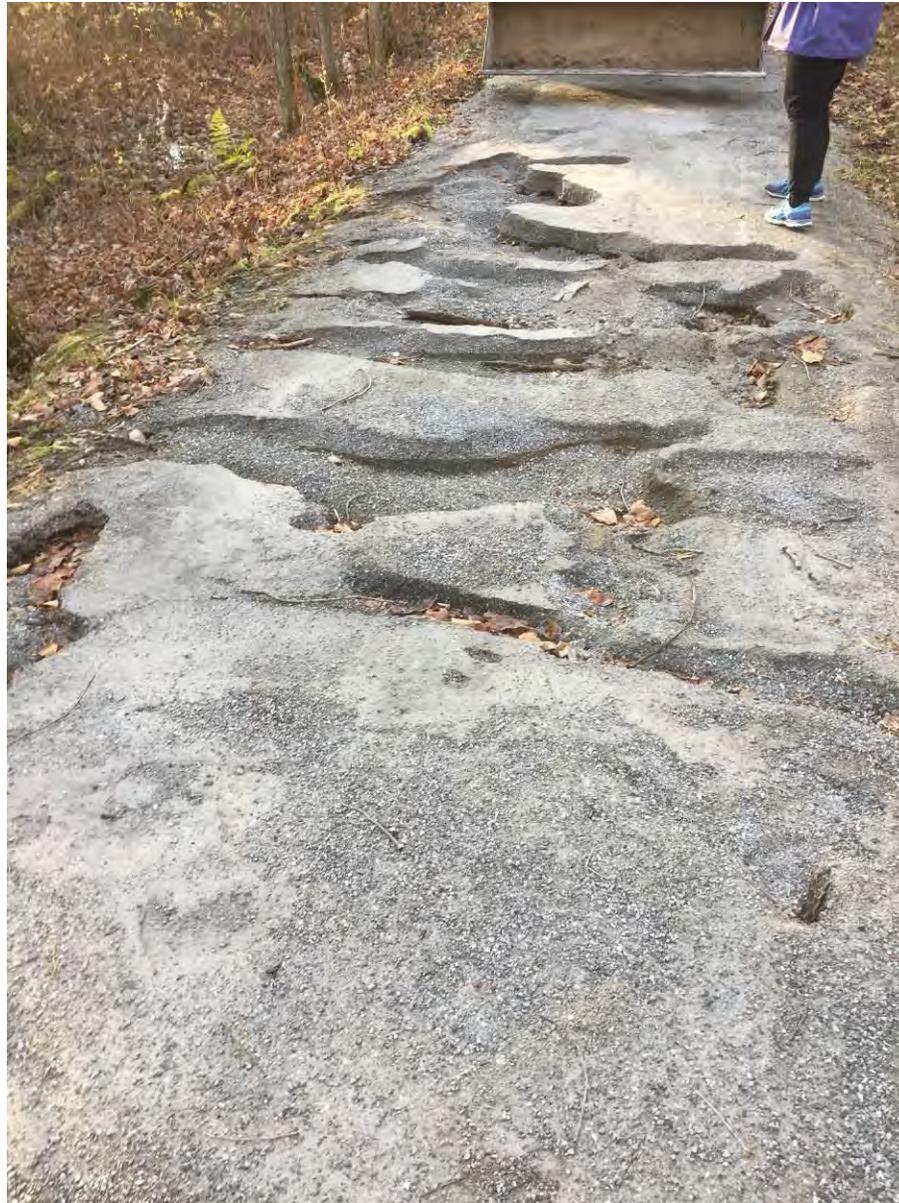
- 3) Entre la halte Érablière et la jonction avec la campagnarde (KM 7.5)  
Profonde érosion et piste lavée par le passage de l'eau.

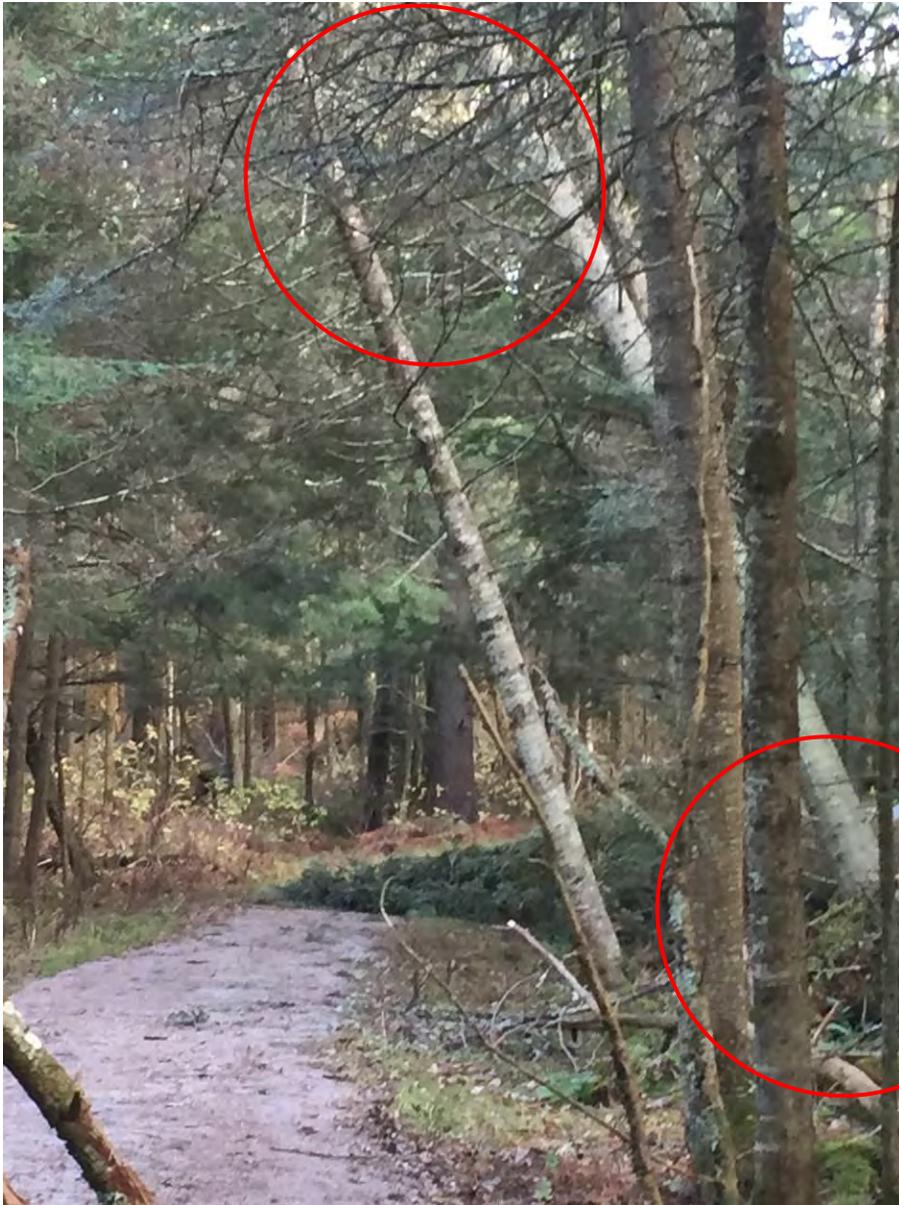
- 4) Arbres embranchés au-dessus de la piste (Exemple)  
Difficilement atteignable au sol sans exposer le bucheron à cause du soulèvement du sol.

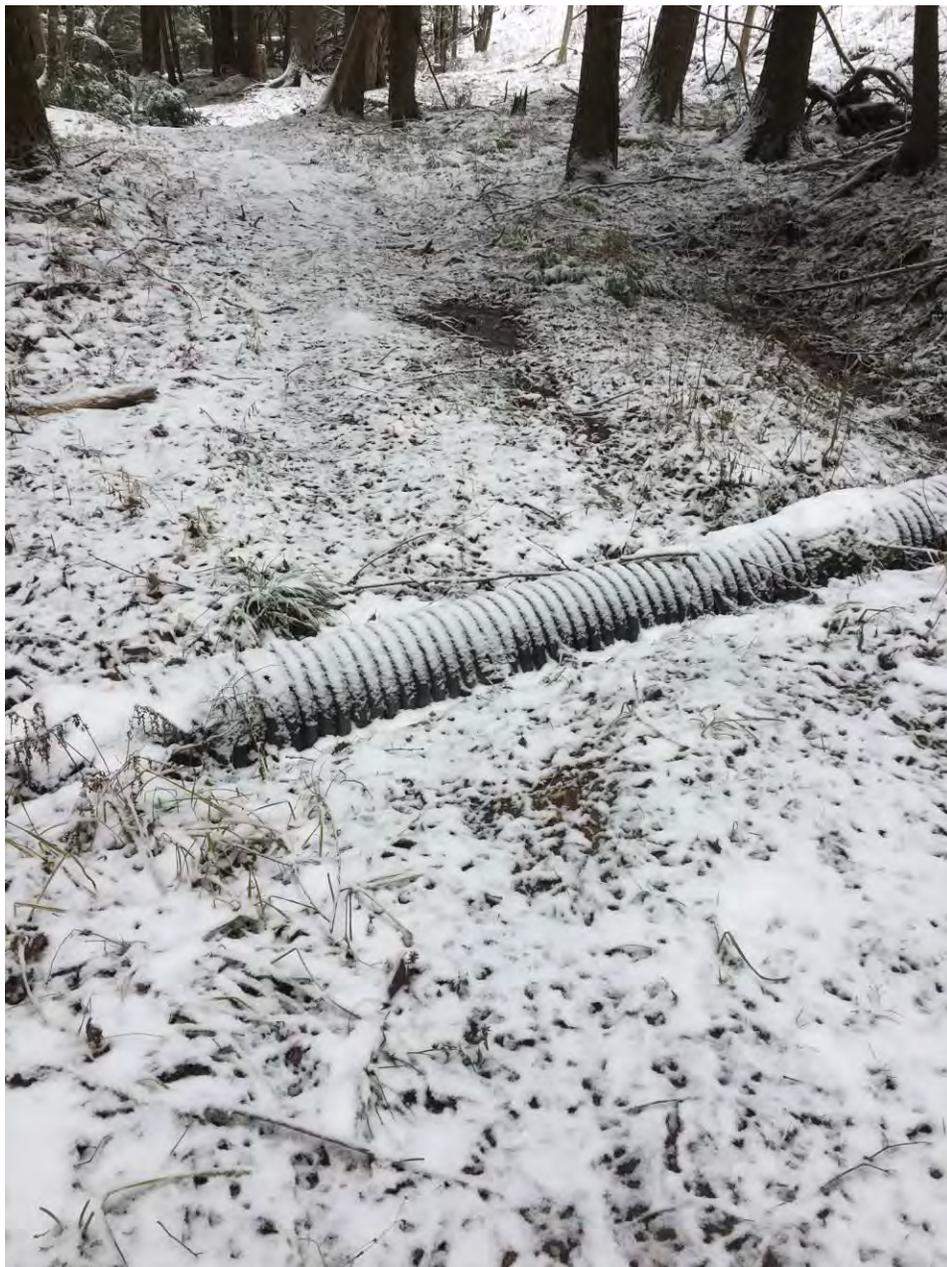
## 1) Calvette exposée

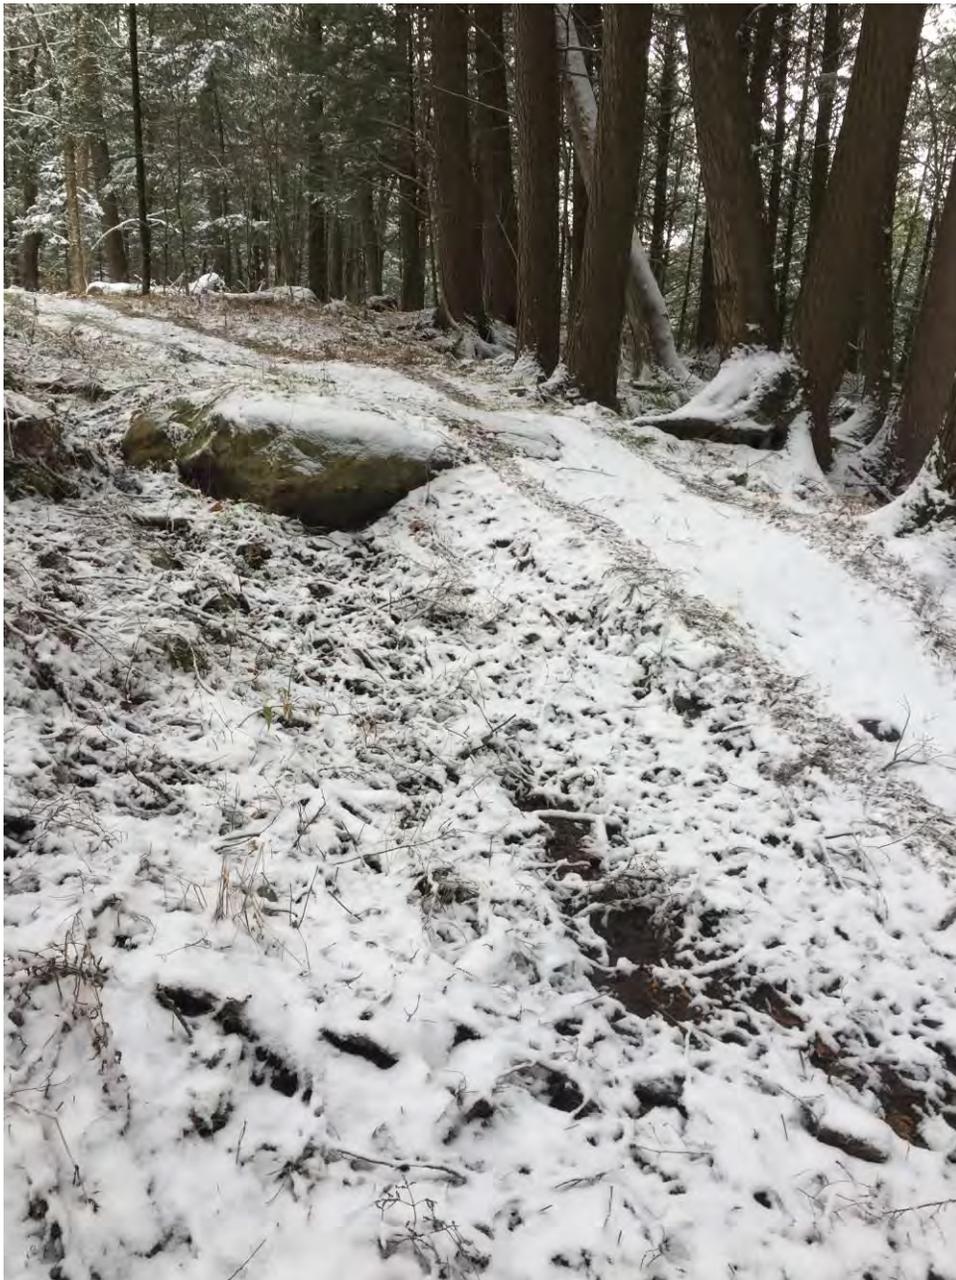
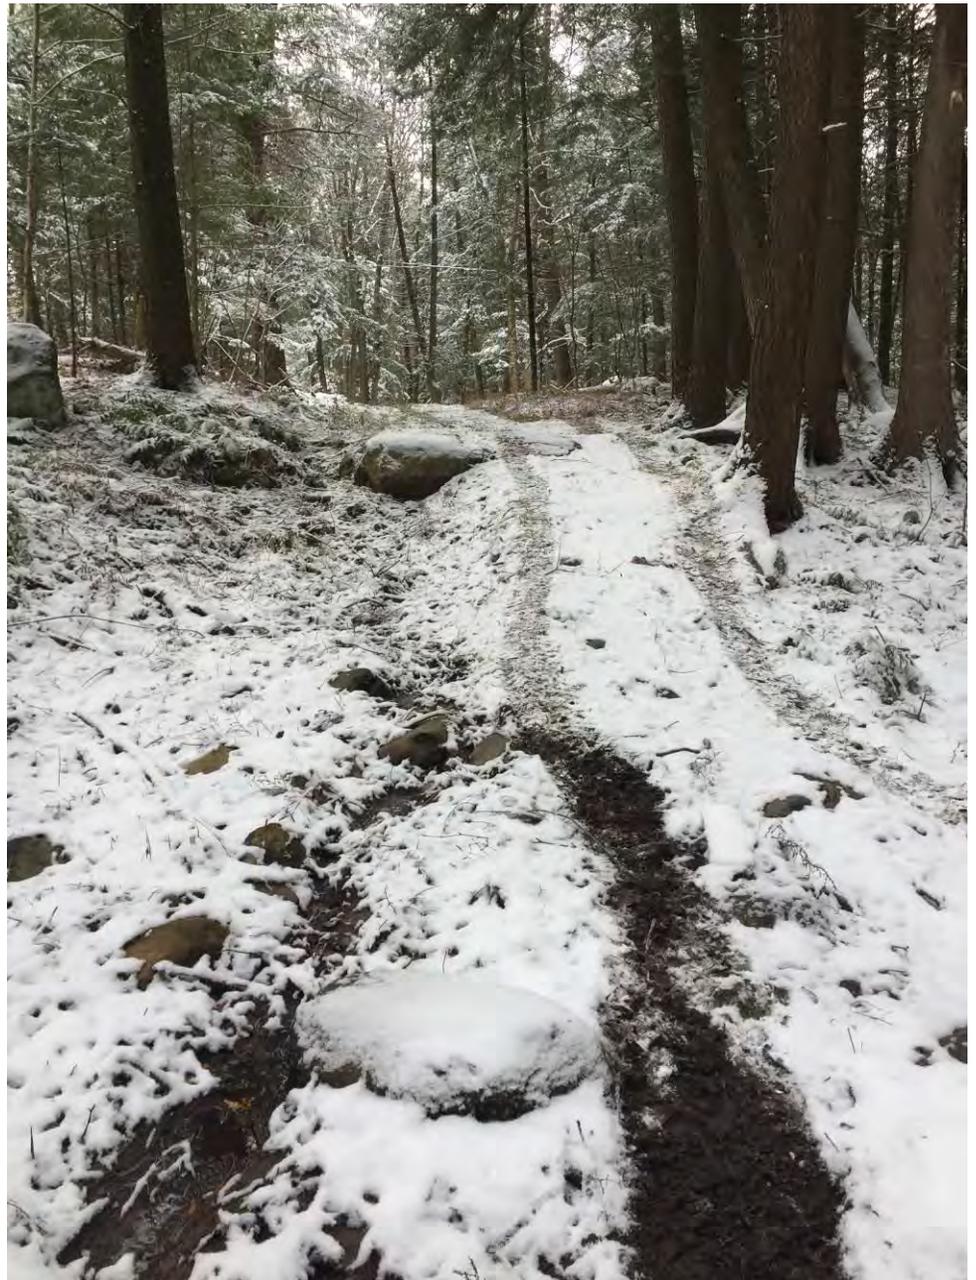
**2) Pente abrupte (ajout signalisation ou élargissement pour permettre le passage de la machinerie)**
