## Piste cyclable et sentiers: fiche d'observation et de prévention d'incidents

# CARTE GÉNÉRALE PARC NATIONAL DE LA YAMASKA

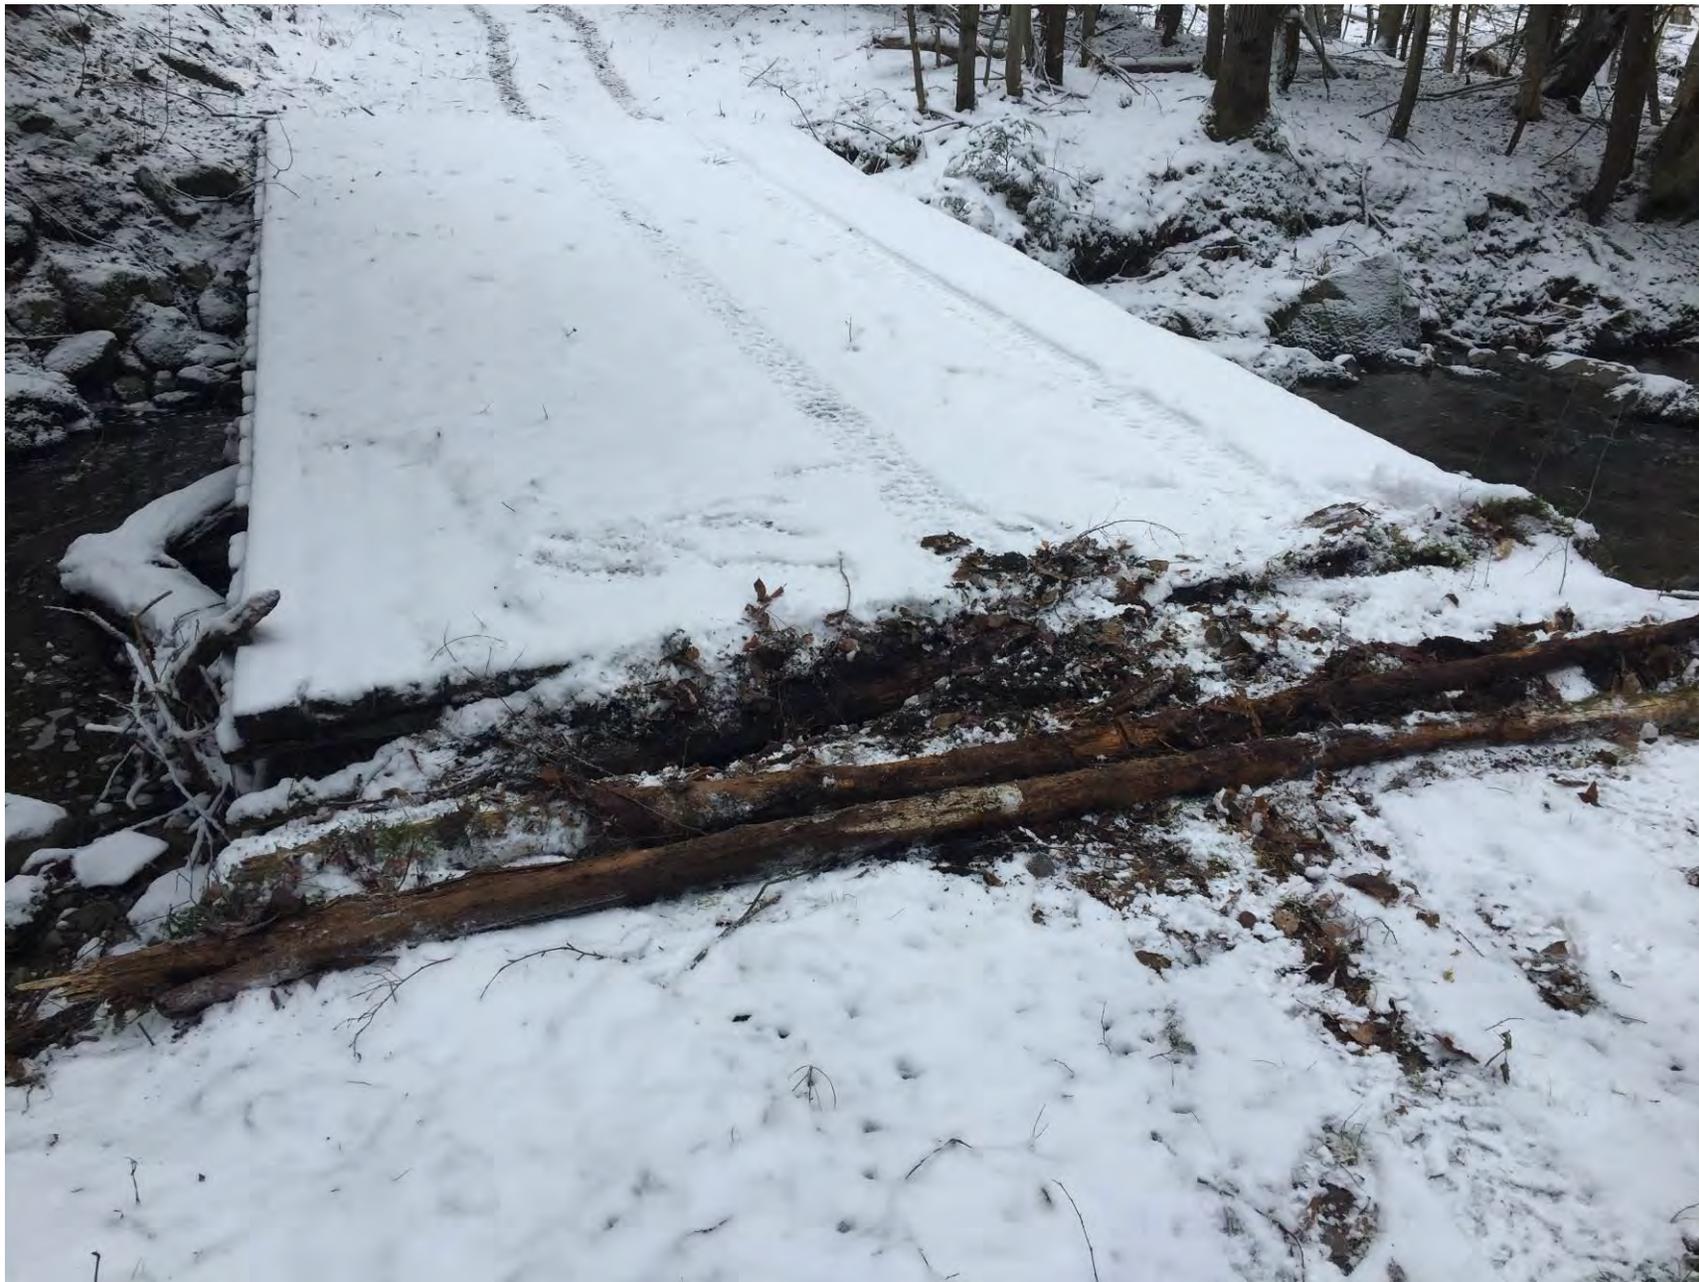
**3) Accès de la passerelle détérioré (remplacement des 3-4 billots de cèdre)**

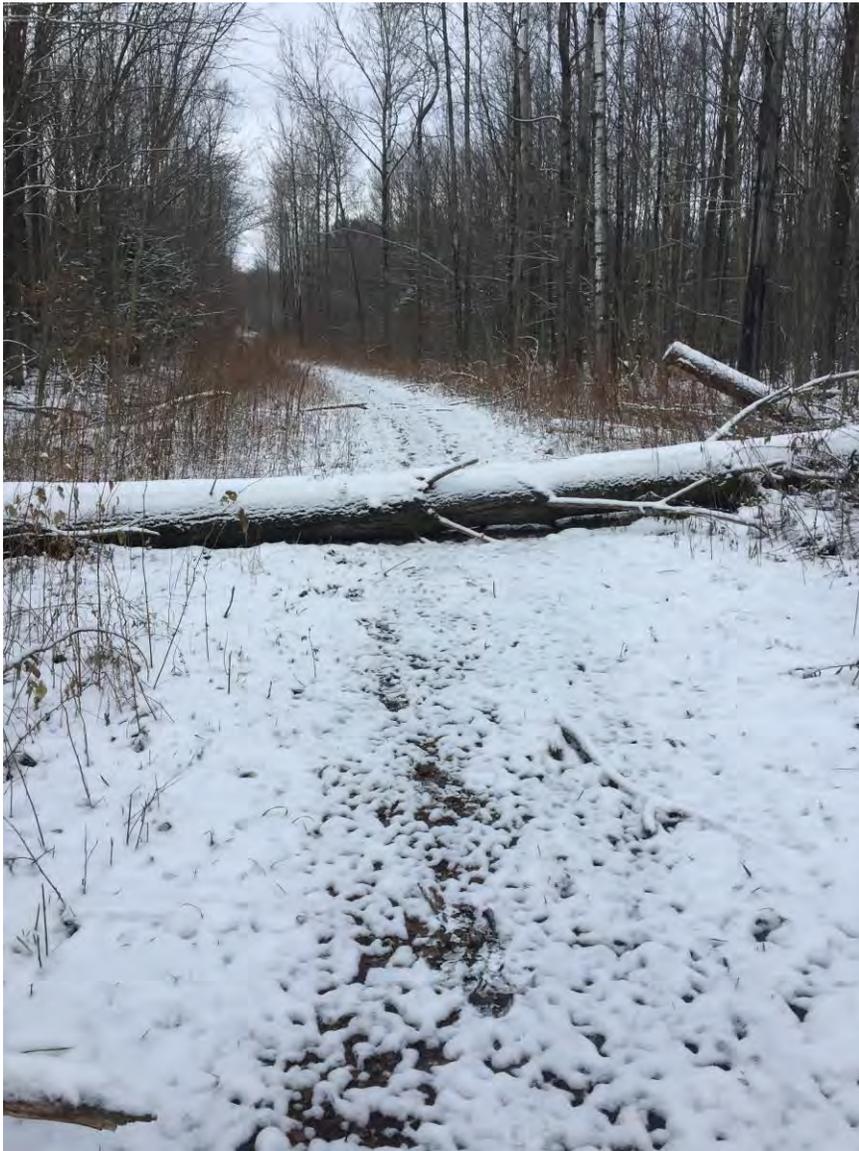
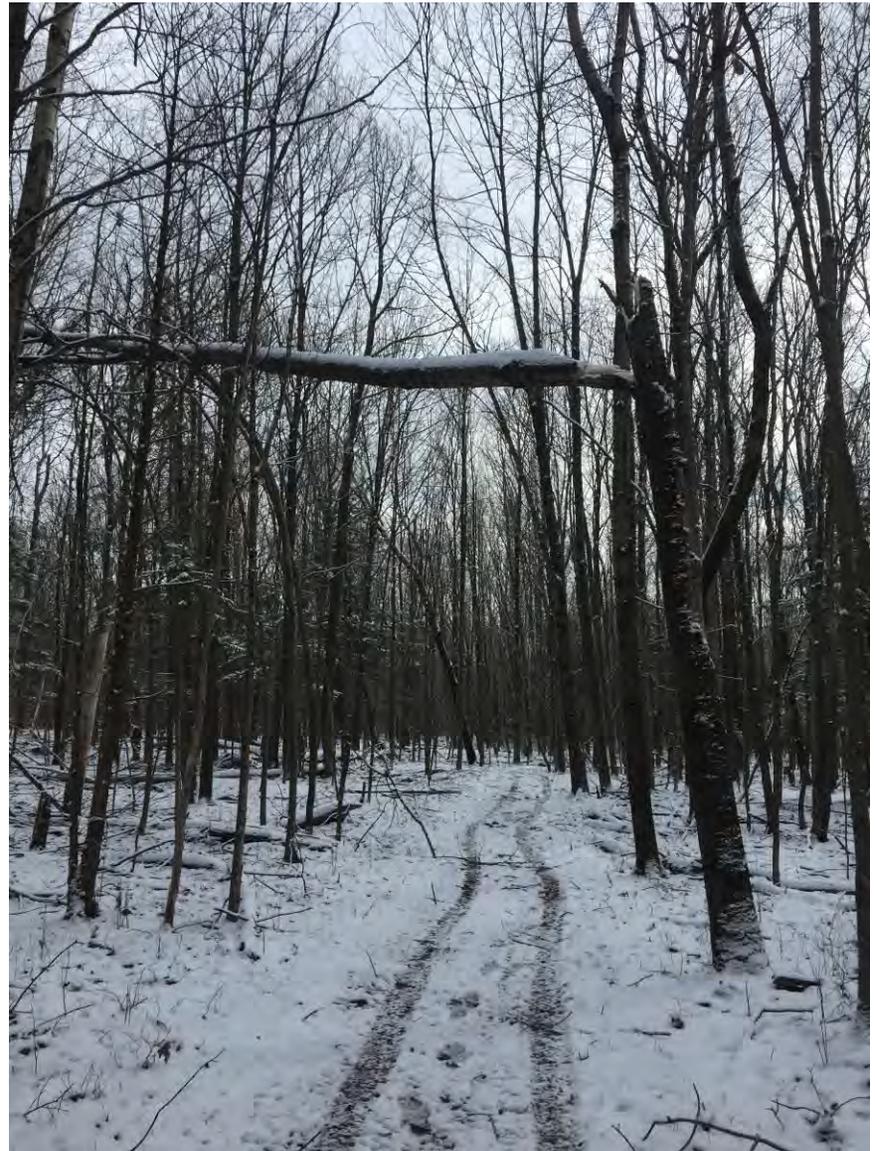
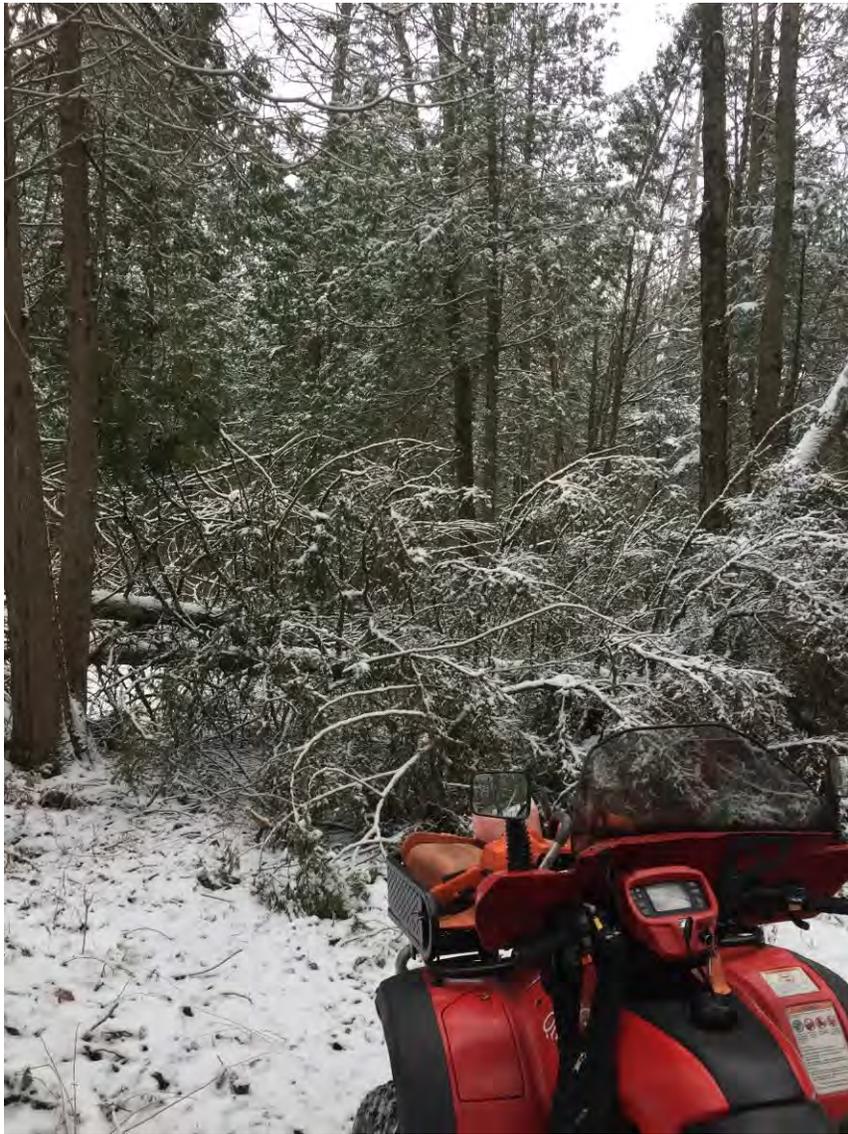
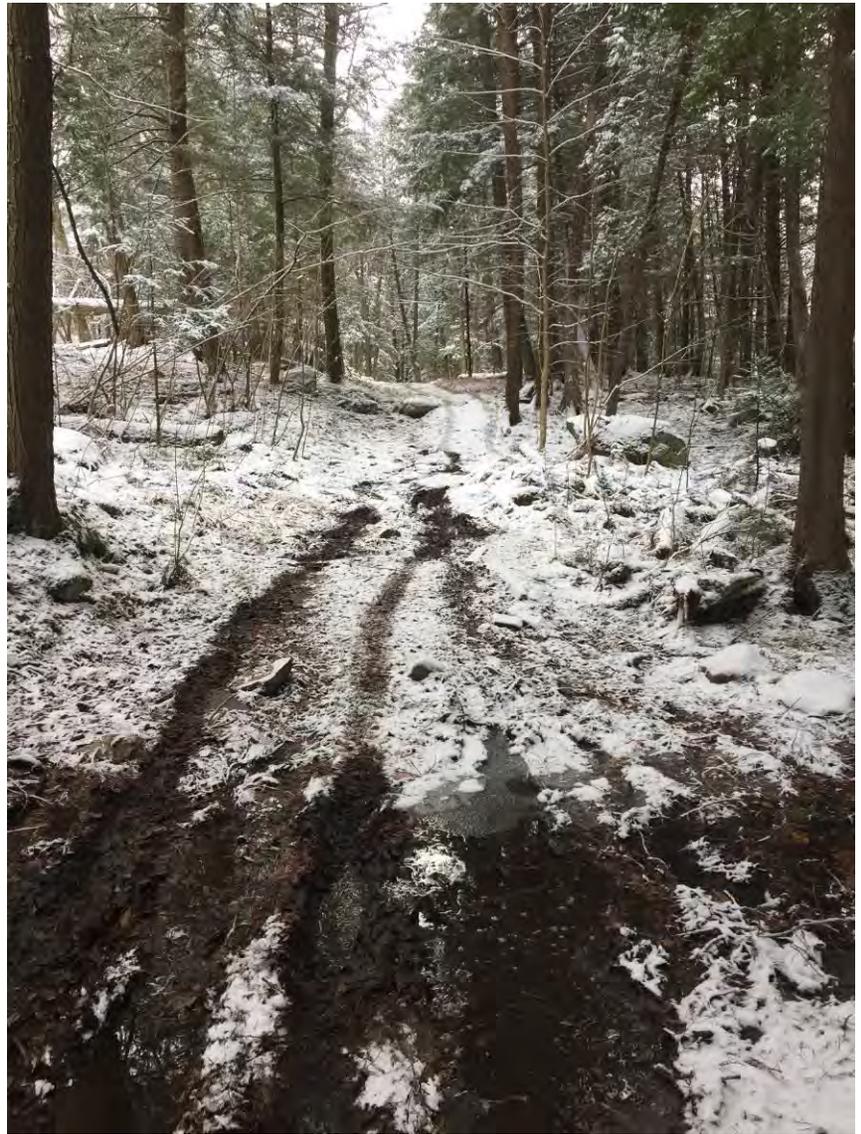
#### 4) Quelques exemples des arbres dégagés + zone boueuse

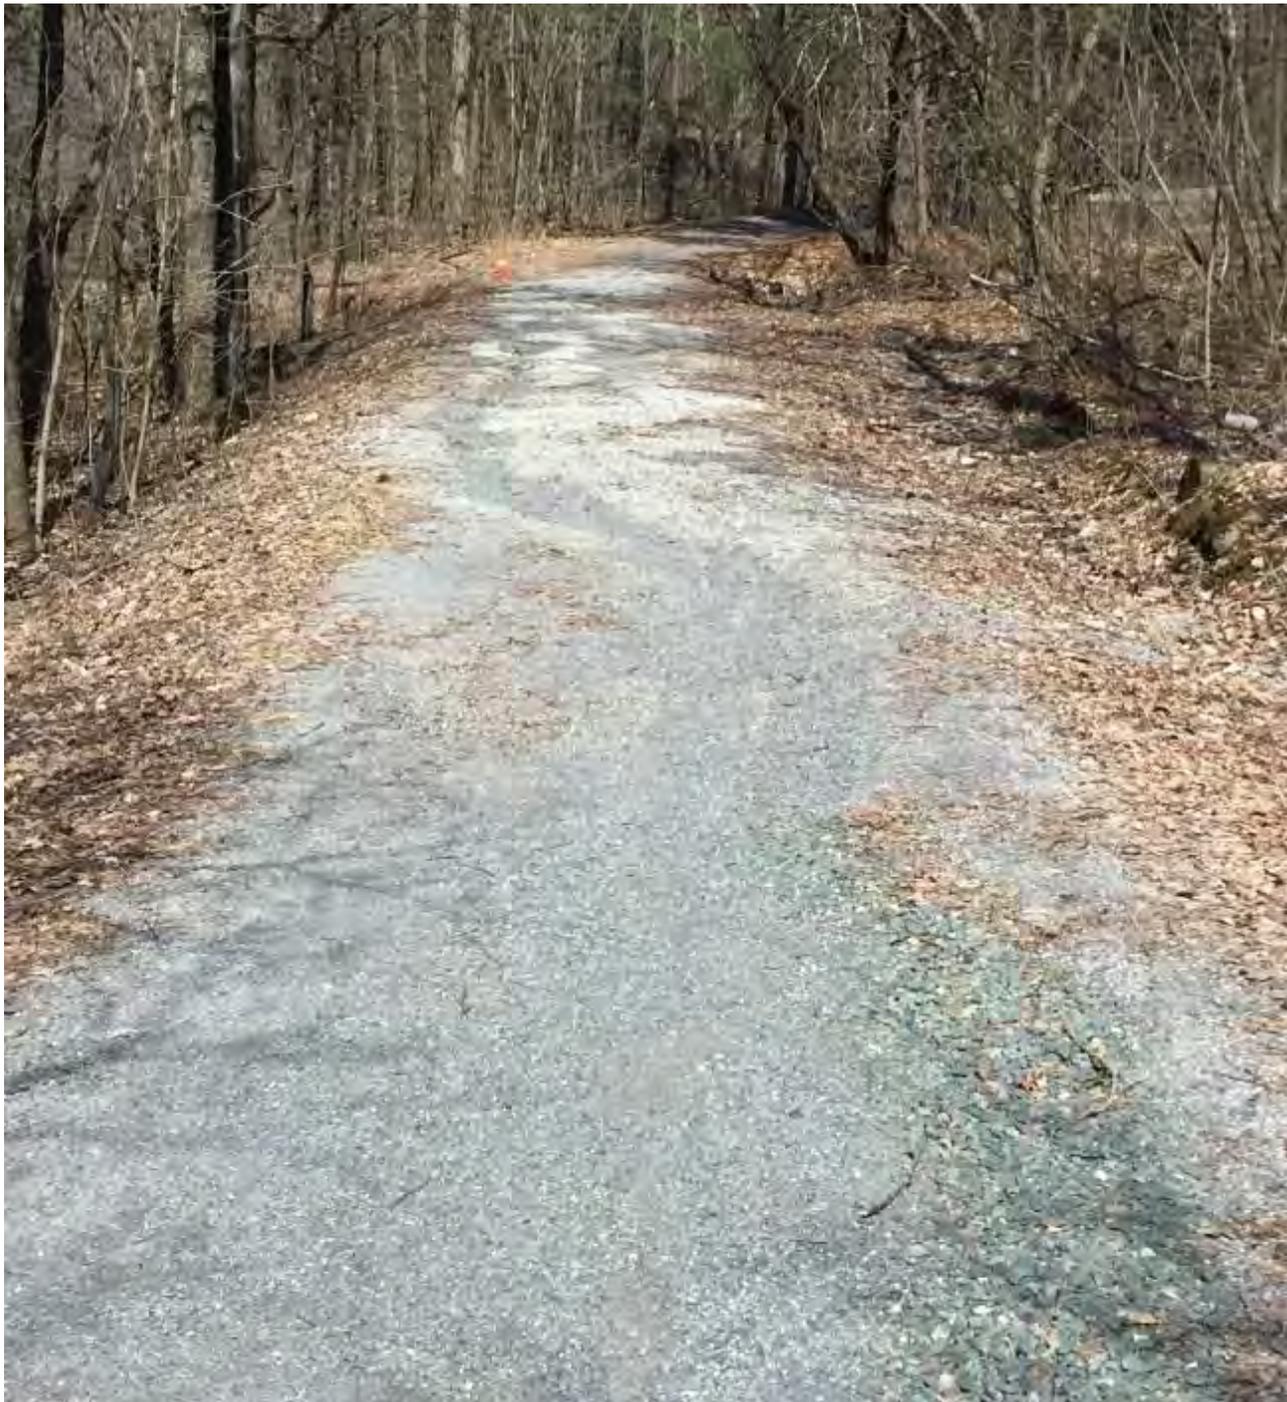
1) KM 13 (Après SM) : Profondes érosions

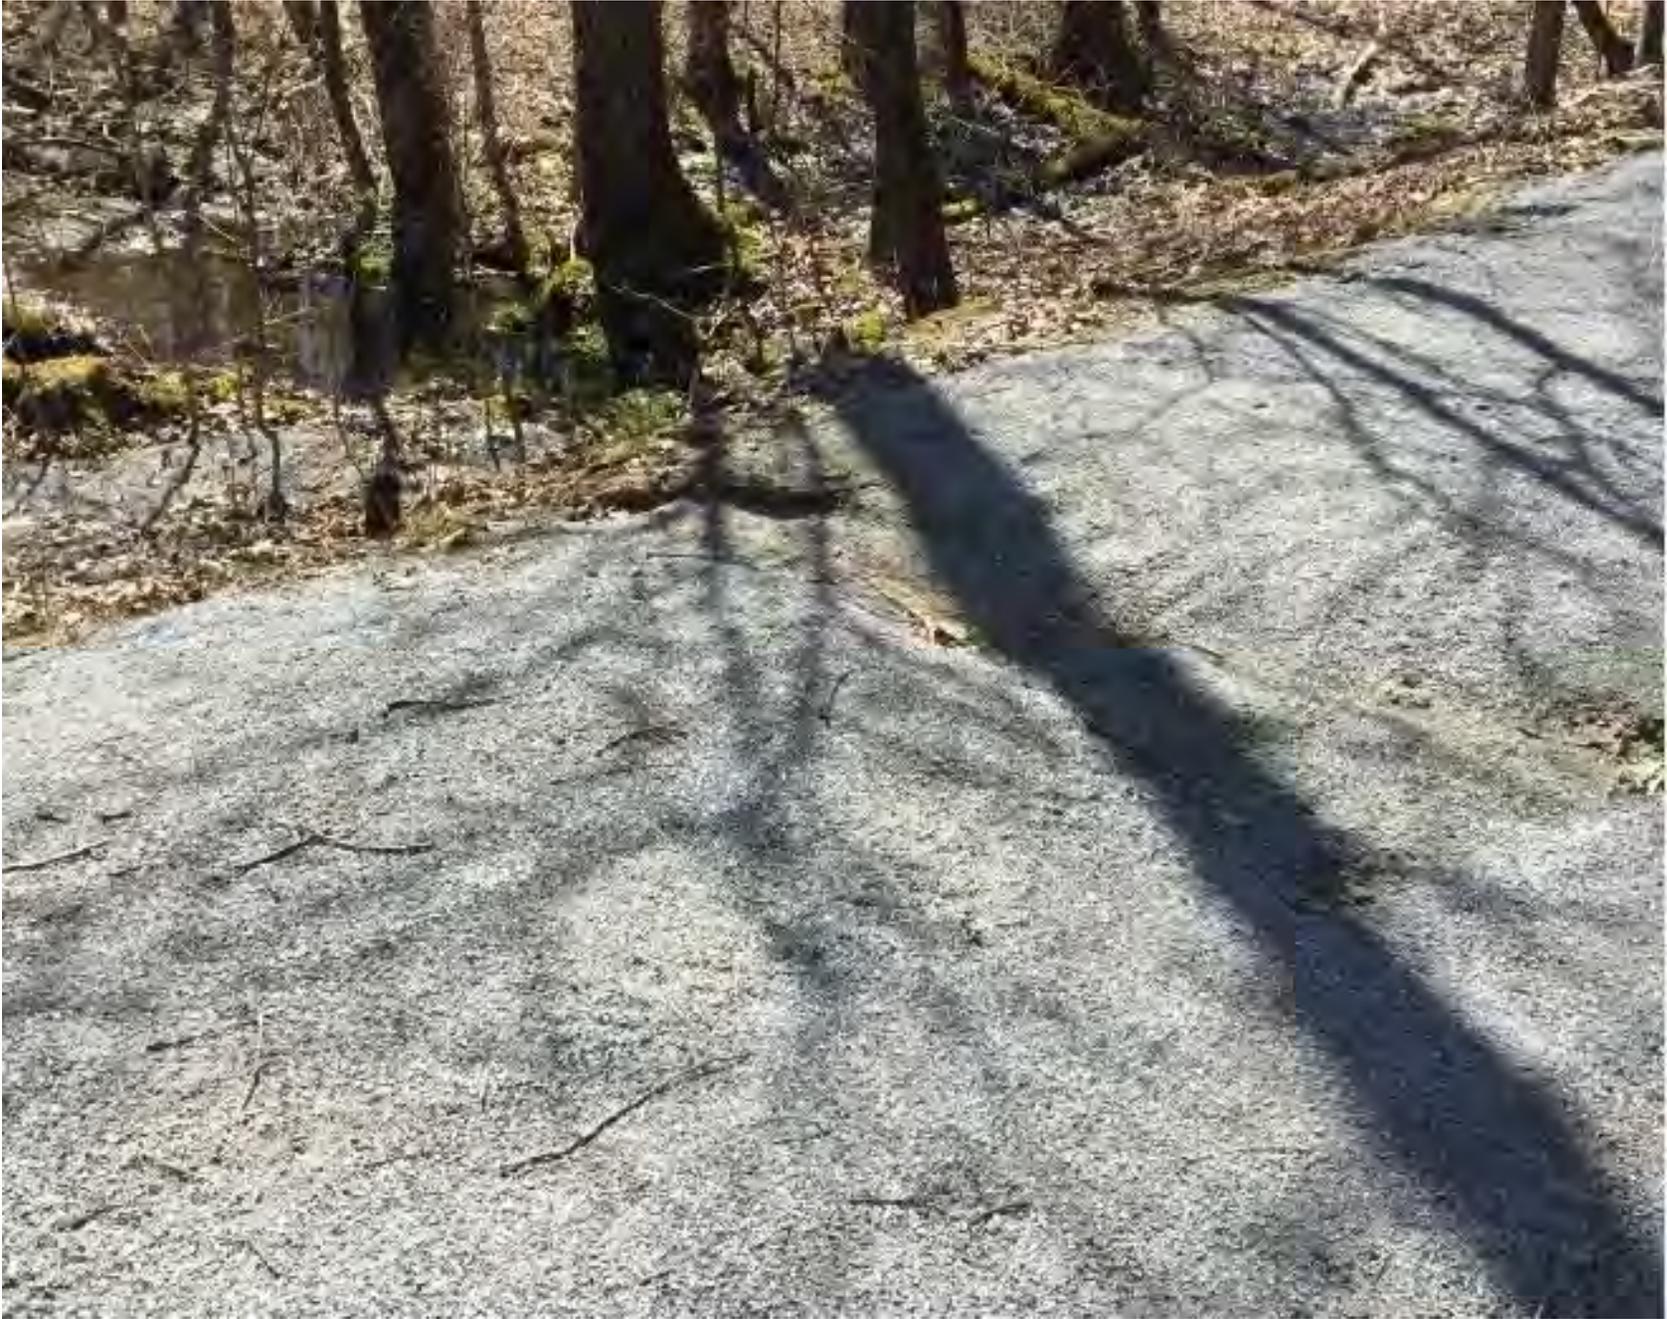
2) Entre KM 7 et 8 : Érosion et piste défoncée

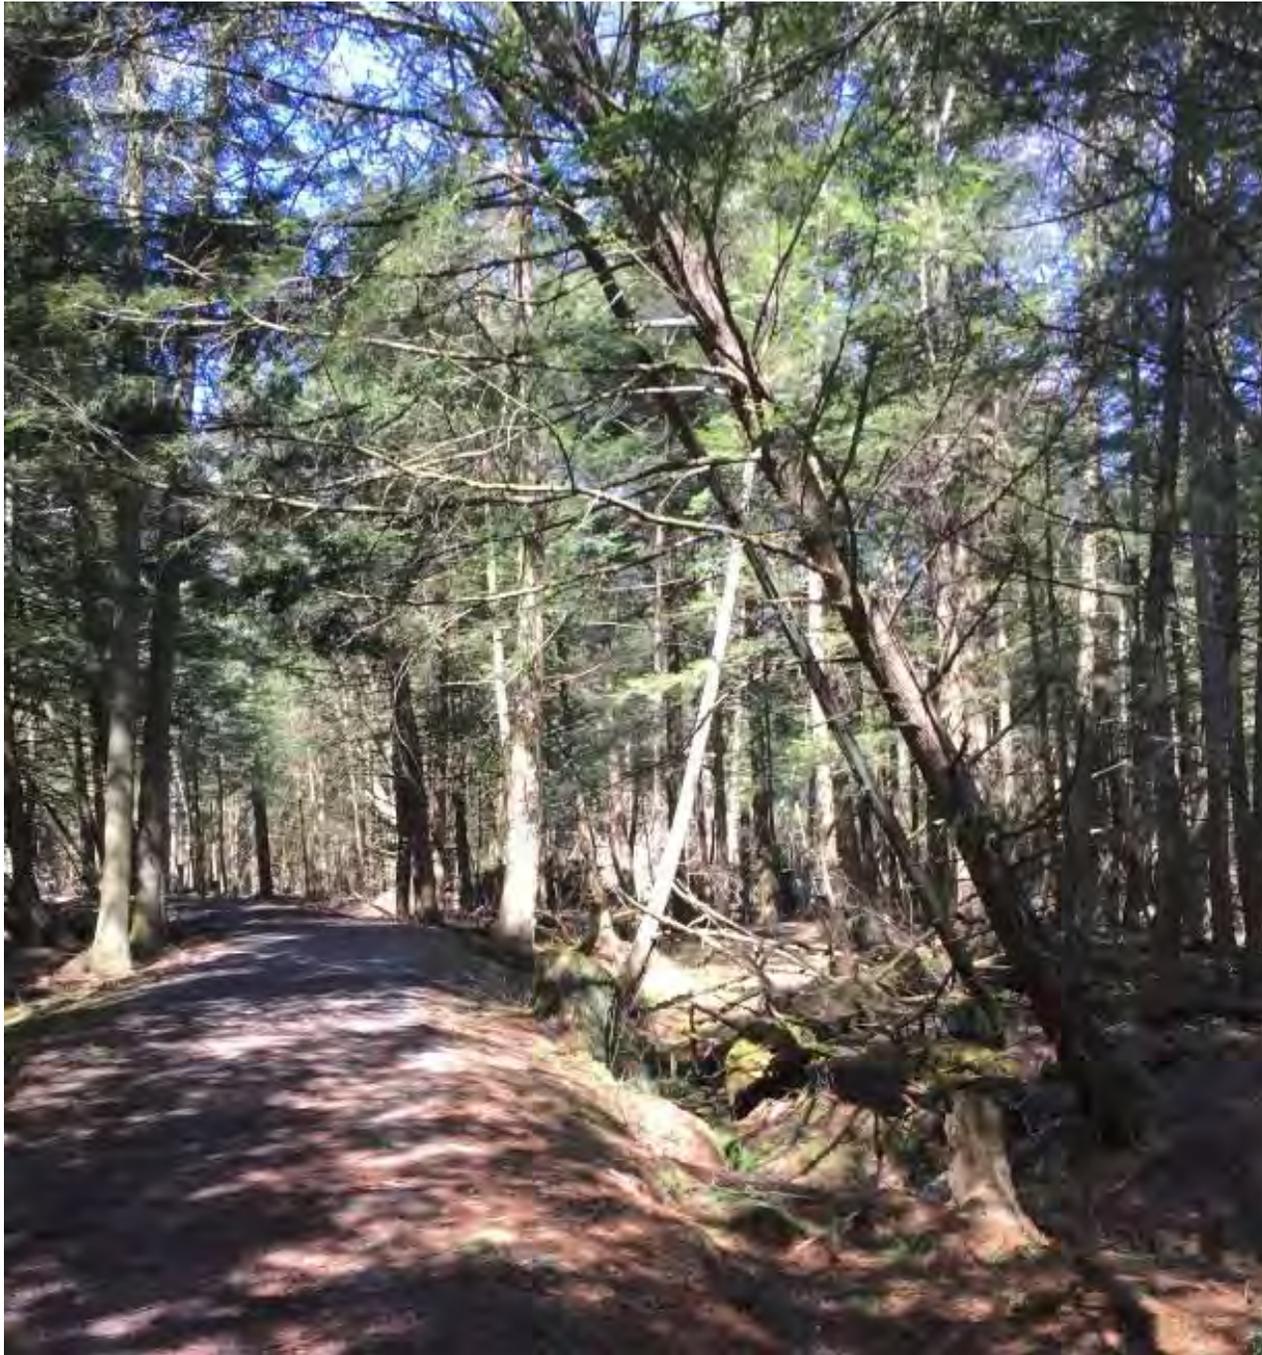
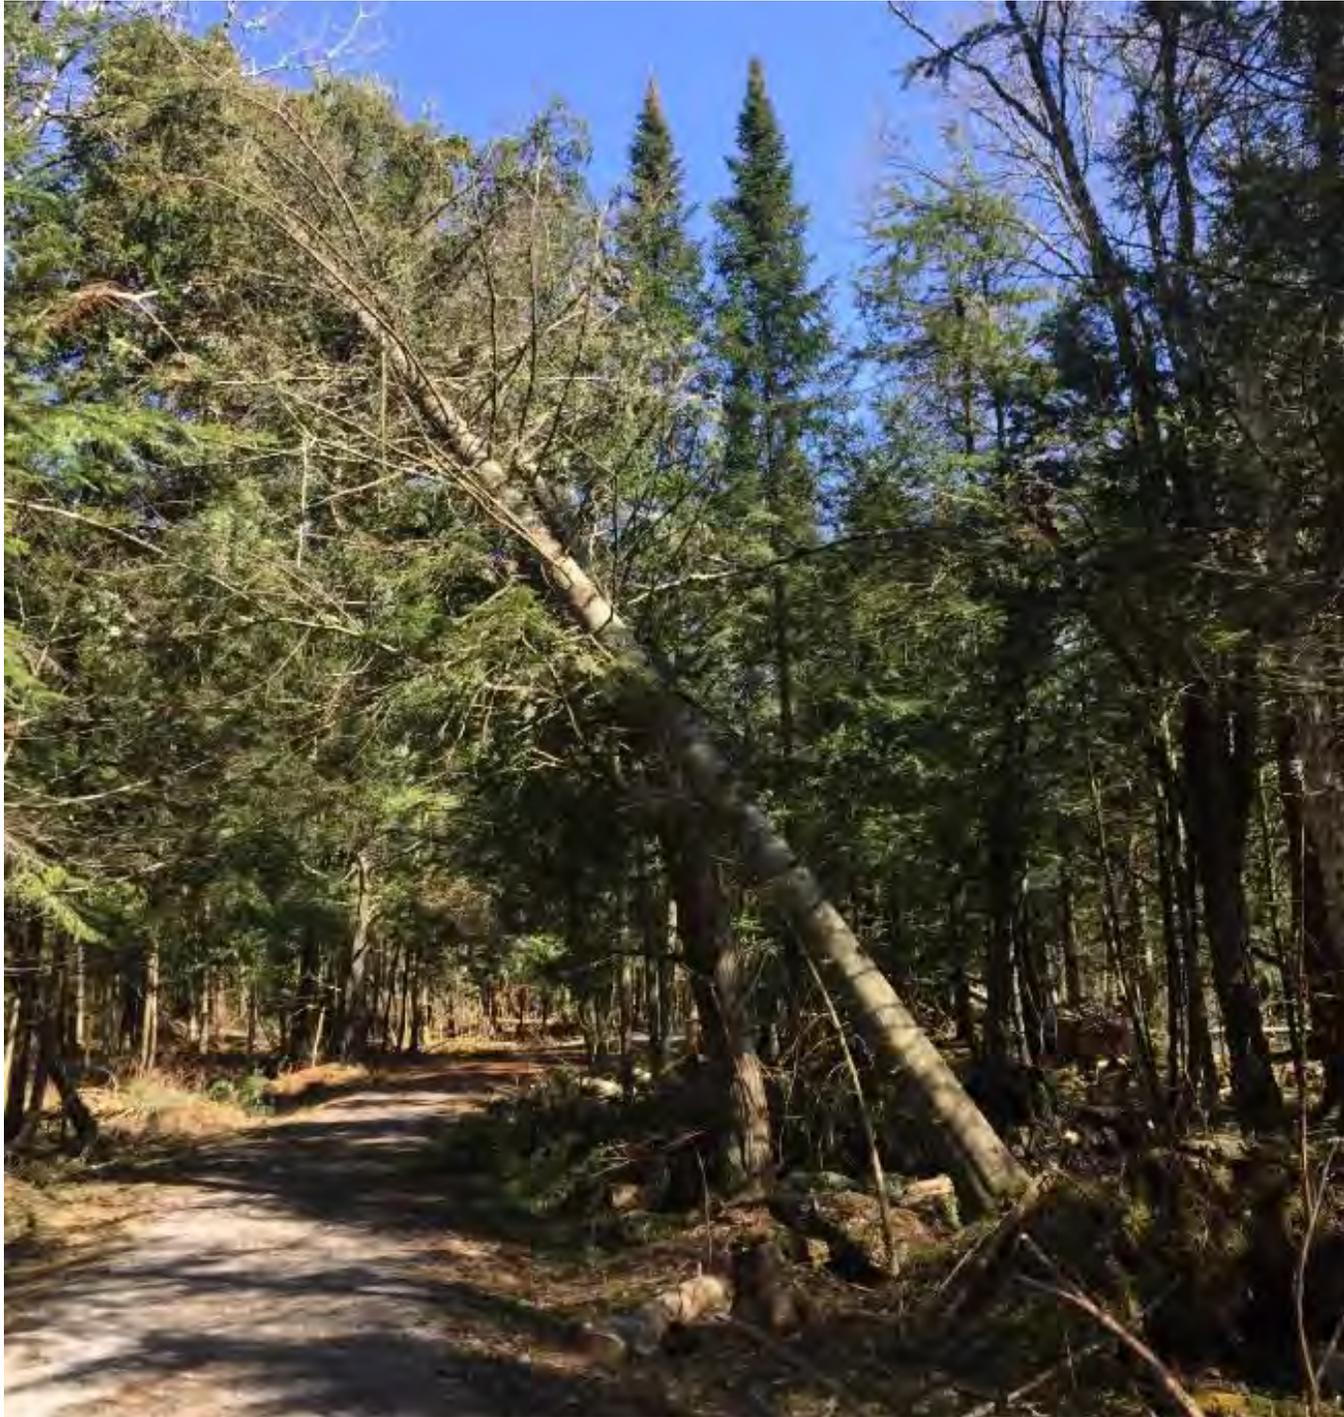
3) Piste nord (entre KM 4 et 6) : Nombreux arbres embranchés au-dessus de la piste et abattage incomplet

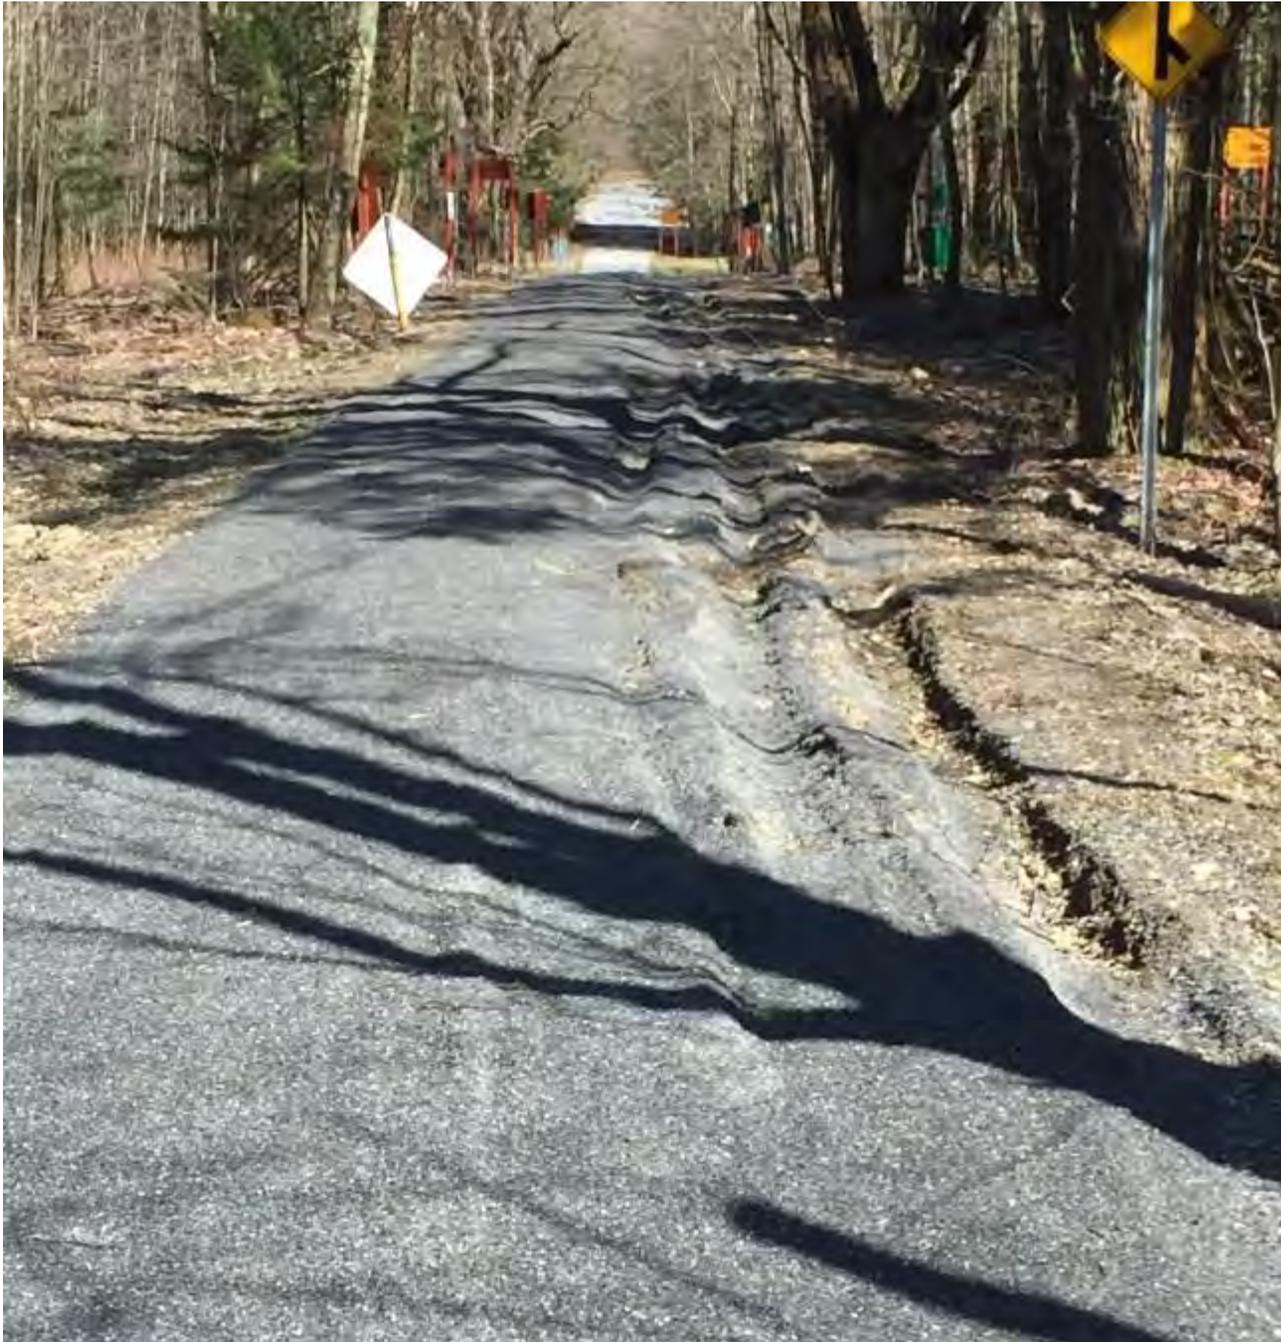
4) Piste entre le nouveau BS3 et le P2 : Matériel ajouté pas compacté et creusé<
