Parc national Fjord du Saguenay

07-16898 Travaux réseau routier - Baie Éternité

Suivi des travaux route Notre-Dame

Mise à jour: 2023-08-16

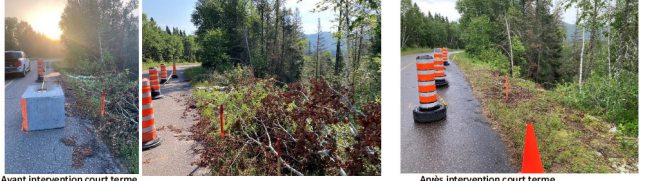
4	G	0+600	R	Glissement de terrain	Court terme: Obtenir recommandation SNC-Lavalin pour correctif à apporter. Enlever les arbres tombés et déracinés. Mettre en place signalisation pour dévier la circulation dans la voie opposée au glissement de terrain. ██████████ ██████████

Avant intervention court terme Après intervention court terme	Travaux court terme complétés.
5A	P, D	0+850	M	Fossé et ponceau obstrués et glissement du talus à l'aval, face à la sortie du ponceau	Enlever débris et d'arbres devant le ponceau. Refaire empiérement du tassin amont du ponceau avec côté.

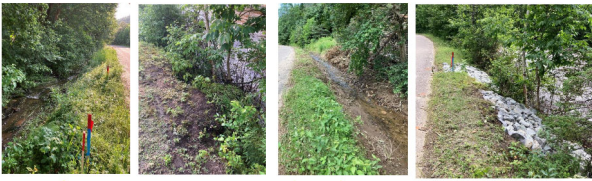
14	F, E	2+00	M & R	Fossé ensablé côté montagne & débordement côté rivière Érosion du talus côté montagne.	Reprofiler le fossé. Enrocher le talus côté rivière au besoin localement (max.30 mètres sans CA requis)

<p>Avant correctif Après correctif</p>	Travaux complétés
15	F	2+170	M	Fossé ensablé	Reprofiler le fossé	Acune photo disponible	Travaux complétés
16A	F, G	2+240	M	Fossé ensablé	Reprofiler le fossé. Enrocher au besoin là où un glissement est survenu.

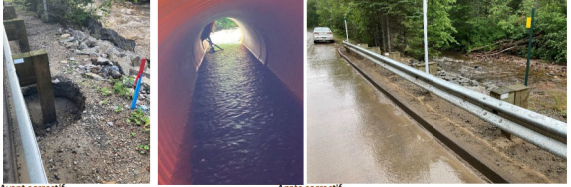
<p>Avant correctif Après correctif</p>	Travaux complétés
16B	P	2+300	R	Poteau de glissière qui a perforé le ponceau. Entraînement de particule autour du poteau car l'eau s'infiltrait directement dans le ponceau.	Court terme: remblayer le trou au pourtour du poteau de façon à limiter l'érosion. ████████████████████ ████████████████████ ████████████████████ ████████████████████ ████████████████████

<p>Avant correctif Après correctif</p>	Travaux court terme complétés.

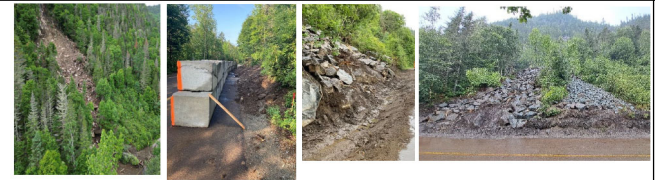
17A	G	2+390 (site7 MTMD)	M	Glissement de terrain	Court terme: Surveiller quotidiennement pour mouvements excédentaires jusqu'à la mise en place de mesures de protection permanente. Diriger la circulation au centre de la voie afin de minimiser les charges sur l'accotement du côté rivière ████████████████████ ████████████████████ ████████████████████ ████████████████████

<p>Avant correctif Protection initiale Après ajout berme de protection</p>	Travaux complétés: berme de protection à la base du glissement de terrain mise en place selon recommandations géotechniques. Mur de blocs de béton enlèvés et fossé reprofilé par la suite.

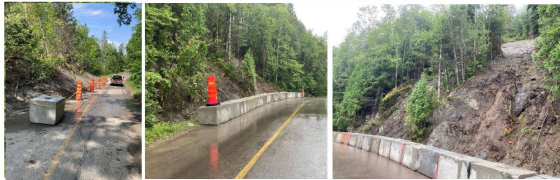
Avant correctif	Travaux d'urgence non requis. Fera parti des travaux d'entretien régulier.
33	E	4+10	R	Enrochement 300-600	Refaire enrochement	Aucune photo disponible	Travaux d'urgence non requis.
34A	G	4+900 (site 15 MTMD)	M	Glissement de terrain	Court terme: Obtenir recommandations géotechnique: ajouter un mur de blocs de béton du côté amont de la route. Enlever les débris qui recouvrent la chaussée et reprofilier le fossé. Mettre en place la signalisation pour limiter la circulation à une seule voie. [REDACTED]

Avant correctif Après correctif	Travaux court terme complétés.
34B	E	4+900 (site 15 MTMD)	R	Débris et glissière de sécurité emportés lors du glissement de terrain. Érosion, affaissement et risque d'instabilité possible de la route et de la berge.	Court terme: Retirer les débris et la glissière endommagée. Mettre temporairement en place des blocs de béton à la place de la glissière de sécurité et mise en place signalisation pour circulation une seule voie. Longueur inférieure à 30m donc pas de demande au MELCCFP à formuler. [REDACTED]

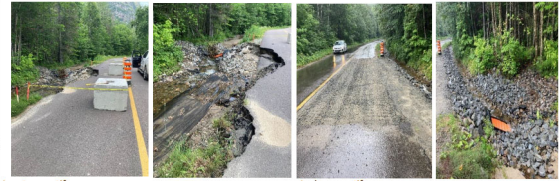
41	F, E, A	5+335	M	Érosion et affaissement de la route	<p>Court terme: Dégager et nettoyer le ponceau. Protéger et empierrer la tête de ponceau. Reconstruction de la structure de chaussée. Reprofilage fossé, membrane et empierrement.</p> <p>████████████████████ ████████████████████ ████████████████████ ████████████████████</p>

<p>Avant correctif Après correctif</p>	Travaux court terme complétés.
42	F+E	5+650	M	Érosion et affaissement de la route	<p>Reprofiler le fossé, membrane et empierrer.</p>	Aucune photo disponible	Travaux complétés.
43	F, P,E	5+700	M	Talus le long du fossé ércdé et débris dans le ponceau	<p>Reprofiler le fossé, membrane et empierrer. Empierrer tête de ponceau. Réparer l'accotement. Nettoyer le ponceau.</p>

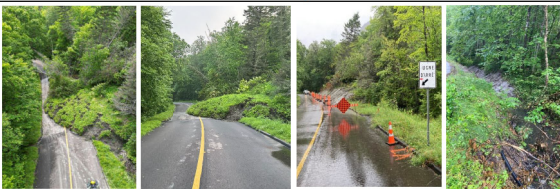
<p>Avant correctif Après correctif</p>	Travaux complétés.
44	G	6+500 (site 18 MTMD)	M	Coulée d'argile	<p>Court terme: Retirer les débris qui recouvrent seulement la voie opposée au glissement de terrain. Mettre en place de la signalisation pour circulation alternée dans cette voie. Reprofilier le fossé en amont du glissement pour drainer l'eau accumulée. Aval de la coulée: nettoyer le ponceau et retirer les sédiments devant ce dernier.</p> <p>████████████████████ ████████████████████ ████████████████████</p>

<p>Avant correctif Après correctif</p>	Travaux court terme complétés.
